ホームインスペクション(住宅診断)
報告書

【一戸建て既存木造住宅】

調査日	2014年1月6日	報告書発行日	2014年1月10日
診断者			
担当	ホームインスペクタ- 氏名	さくら 太郎	
<p>診断者である私は、ホームインスペクターとして第三者性を堅持し、特定者が優位になる診断報告をしたり、事実と相違する報告書を作成し、不動産売買の意思決定に関して顧客を誘導するなどの行為は決していたしません。この宣誓の上で「診断対象物件に対して第三者性を失う恐れのある事項の報告」を以下の通り記載致します。</p>			
診断対象物件に対して第三者性を失う恐れのある事項の報告			
<p>診断者が所属するさくら事務所では、ホームインスペクション事業の他にマンション管理組合向けコンサル事業や不動産仲介事業を行っております。そのため、本物件以外の物件を仲介・紹介することも事実上可能となりますが、これを故意に行うなど取引を混乱させる妨害行為等を行わないことをここにお知らせいたします。</p>

物件概要			
物件所在地	東京都 市 町1-1		
構造種別	木造在来工法		
規模	地上 2 階 地下 階	小屋裏収納	無
面積	延べ床面積 125.26 m ²	建築面積 85.24 m ²	
竣工時期			
調査当日の状況			
通電	有	床下内部	点検口から目視可
水道開栓	有	小屋裏内部	確認不可
ガス開栓	無

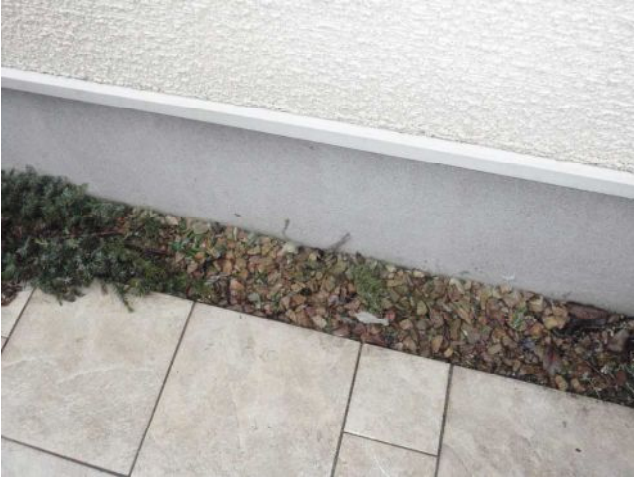
【基礎立ち上がり】
ほぼ全体にわたり浮きや亀裂などの不具合は確認出来ませんでした。

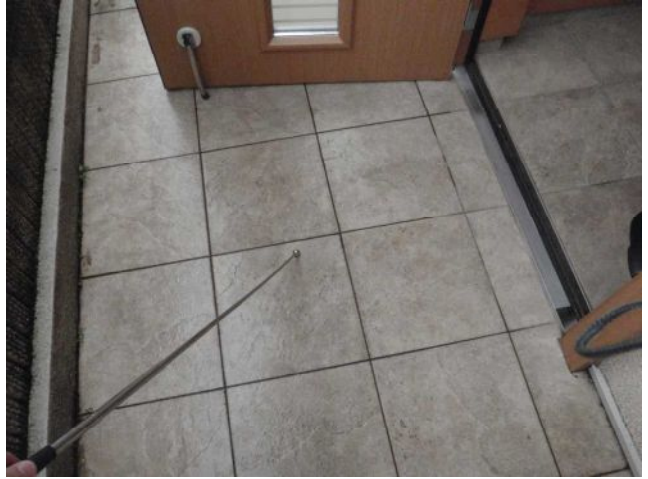
【玄関ポーチ】
ほぼ全体にわたり浮きや亀裂などの不具合は確認出来ませんでした。

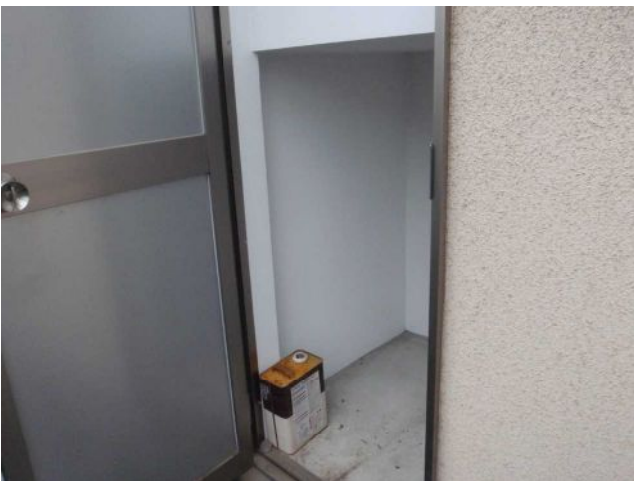
【物入れ】
特に問題ありませんでした。

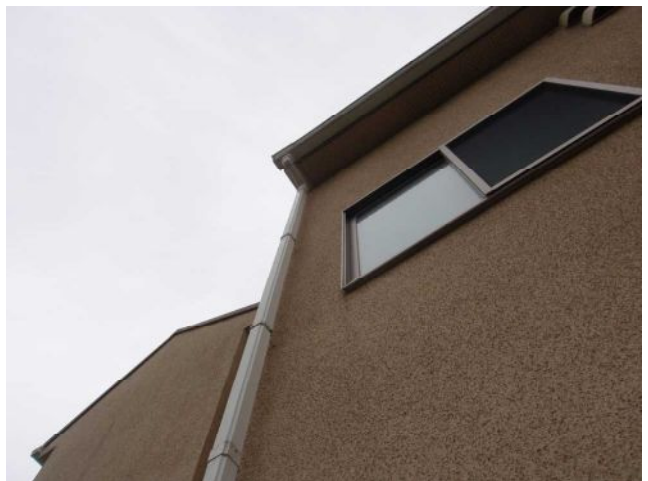
【雨どい（縦どい）】
特に問題ありませんでした。

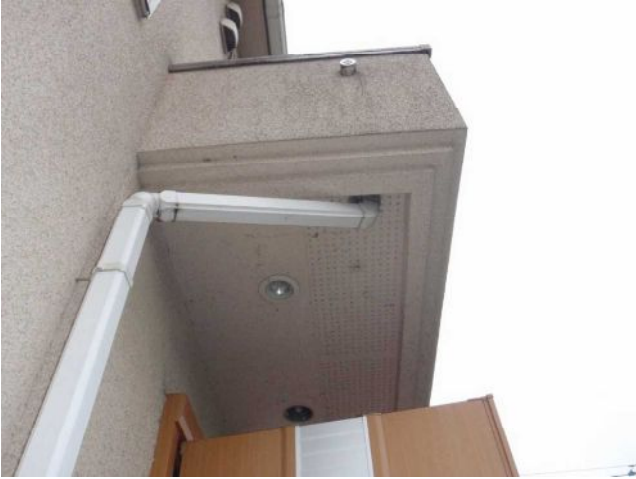
【雨どい、軒裏】
ダウンライトカバーが一つありませんでした。

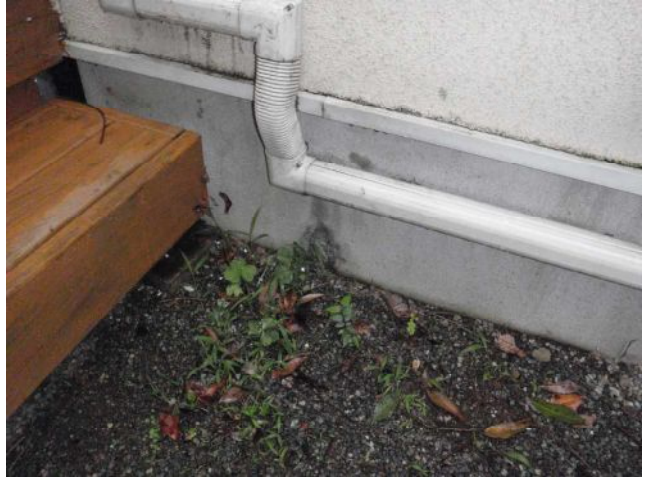
【基礎立ち上がり】
モルタル補修のような形跡がありましたが、特に浮いているなどの問題は無いようです。

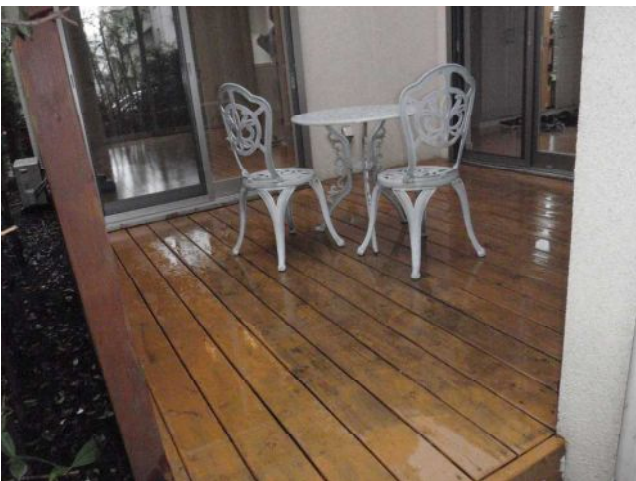
【デッキ】
デッキ下部分も特に問題ありませんでした。

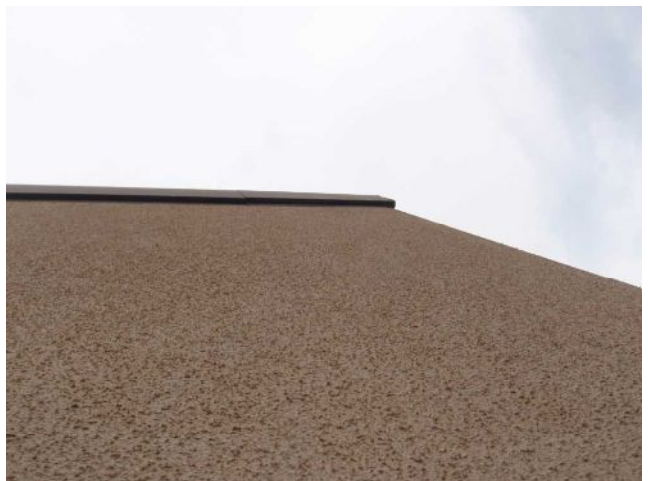
【外壁】
ゆがみや亀裂などの不具合は確認できませんでした。新築時の施工が適切であったと推測できます。

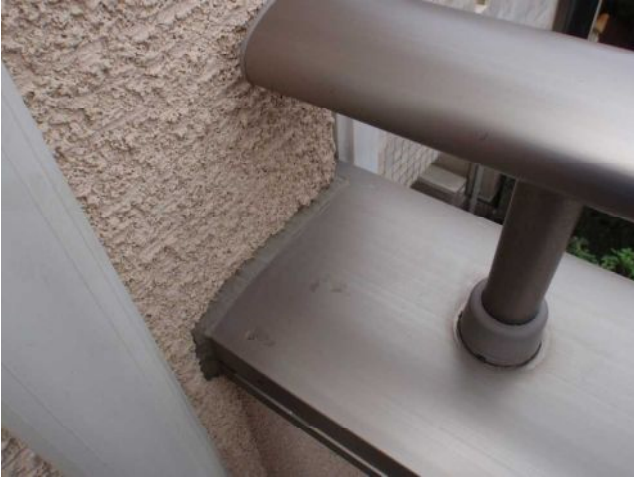
【バルコニー】
取り付け部分のシールは著しい劣化はみられません。

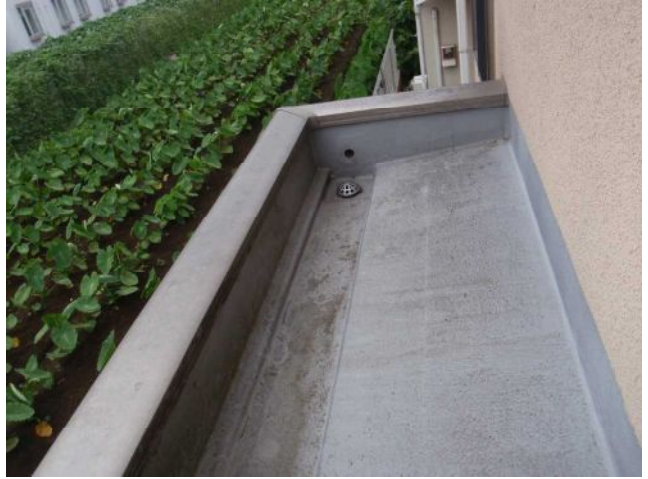
【玄関底上部】
特に問題ありませんでした。

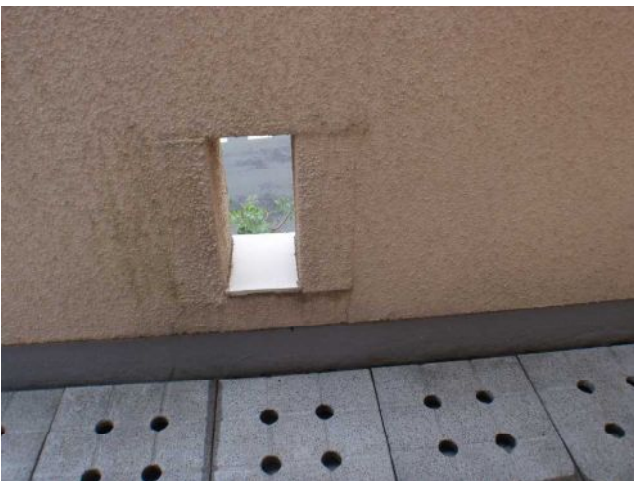
【バルコニー西側】
飾り窓付近に小さな亀裂がありました。

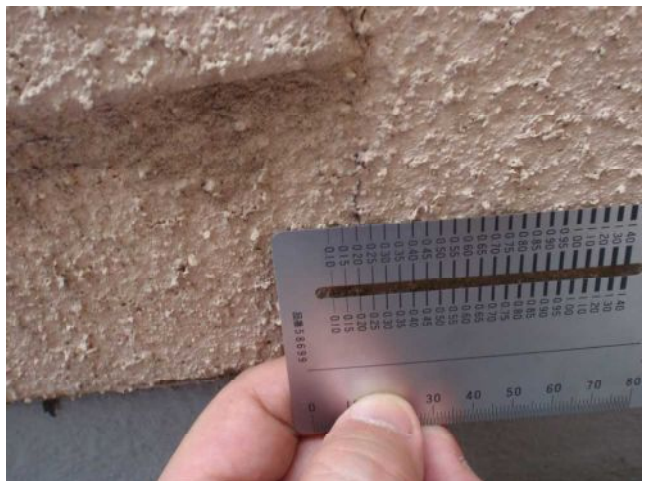
【バルコニー西側】
飾り窓付近に小さな亀裂がありました。
ひび割れ幅0.20mmとわずかな亀裂であり、特に問題
ないようです。

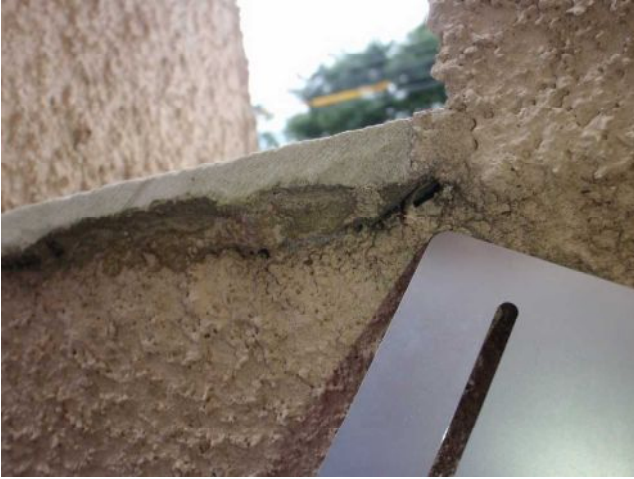
【バルコニー西側】

飾り窓の下付近に少し隙間がありました。
特に気にする必要はないようですが、外壁塗りなおしの際には念のため埋めるなどしておくとういでしょう。

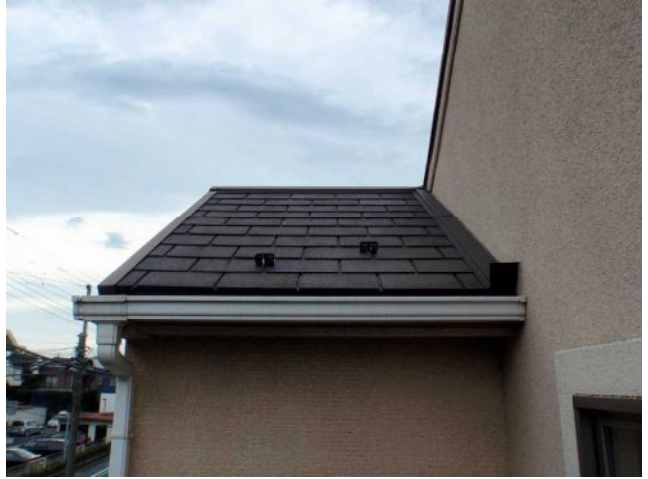
【下屋】

特に問題ありません。

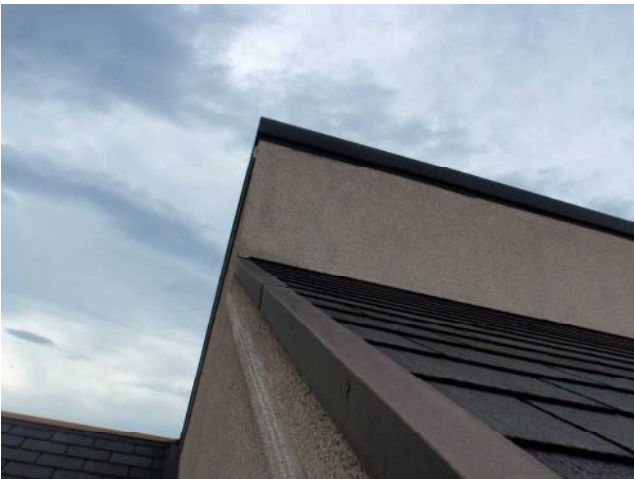
【屋根東側】

特に問題ありません。

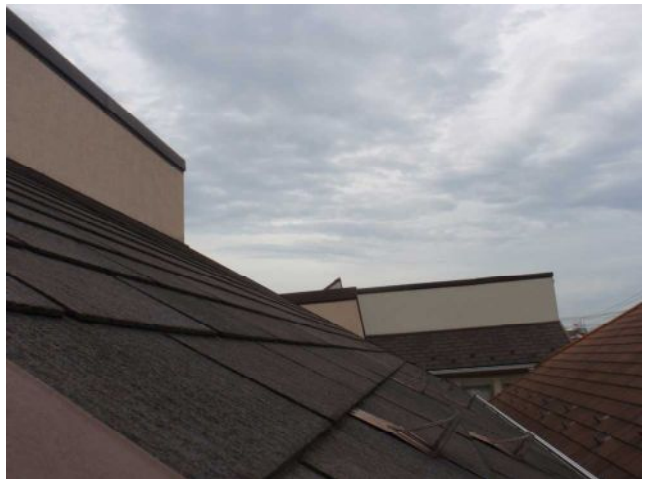
【屋根東側】

特に問題ありません。

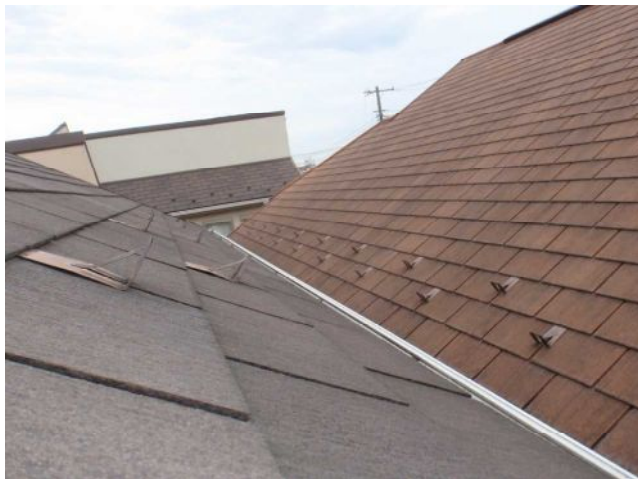
【屋根東側】
特に問題ありません。

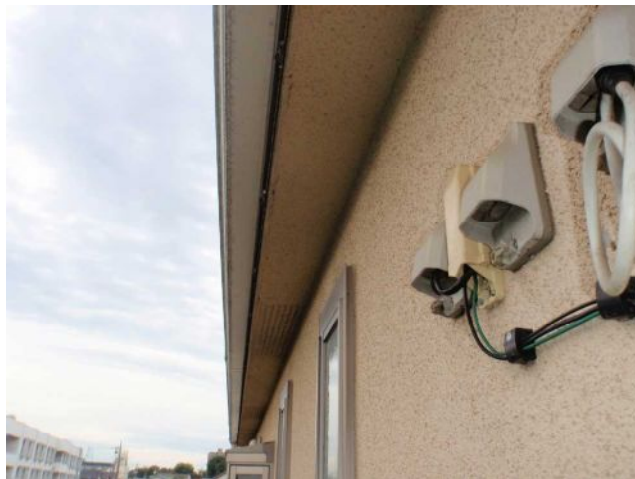
【庇西側】
特に問題ありません。

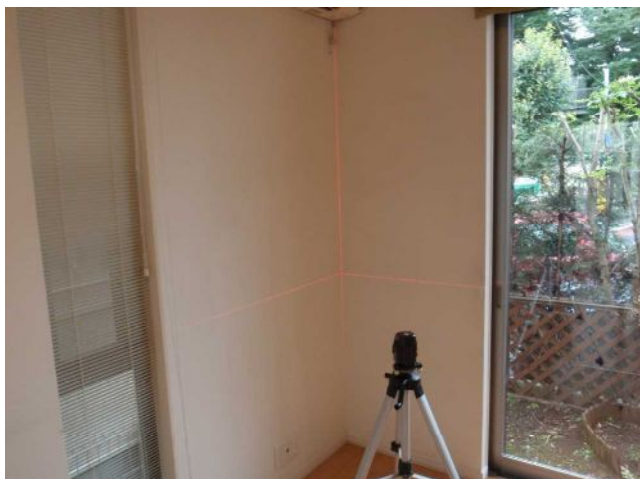
【建物精度】

確認の結果水平・垂直精度は、一般的な許容範囲（3/1000）内で問題はありませんでした。

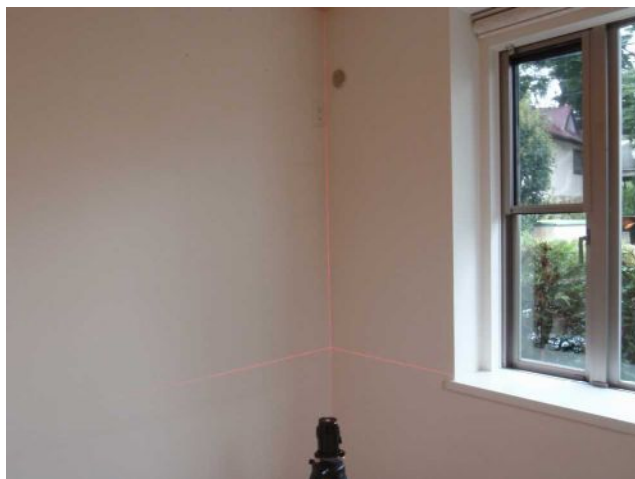
【建物精度】

別の位置における、建物精度計測の様子です。特に問題ありませんでした。

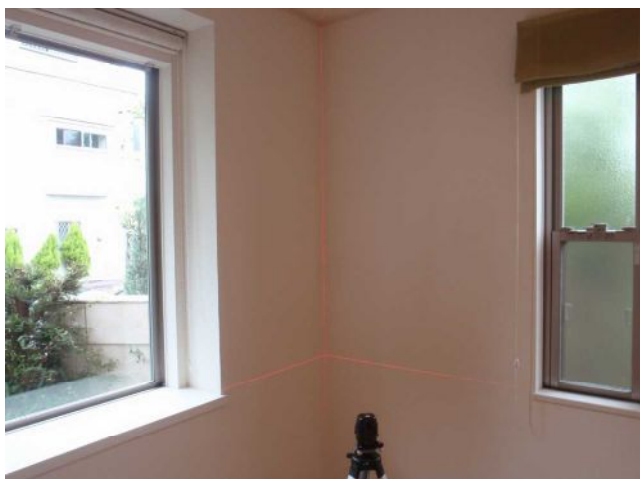
【建物精度】

別の位置における、建物精度計測の様子です。特に問題ありませんでした。

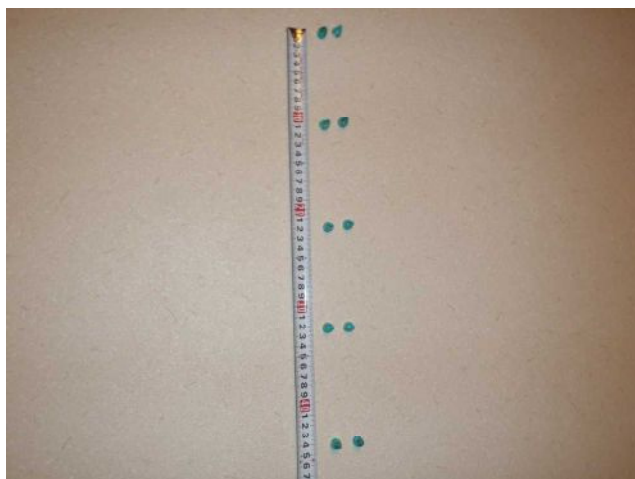
【ビス間隔確認】

1階和室南側において、耐力壁となっている壁のビス間隔を計測しましたが、部分的に広がっている箇所が確認されました。

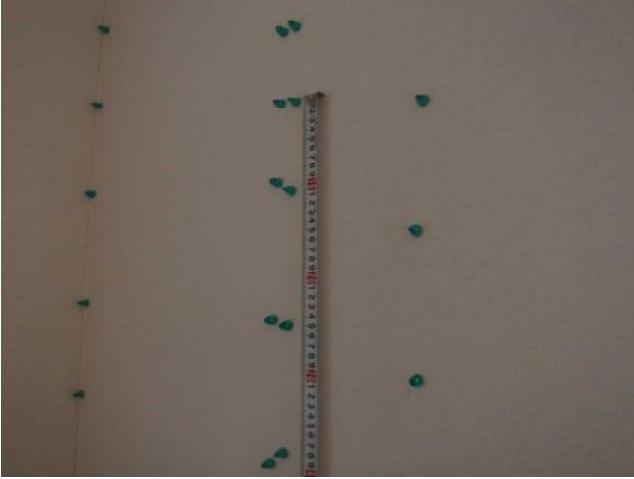
【ビス間隔確認】

1階リビングにおいて、耐力壁となっている壁のビス間隔を計測しましたが、部分的に広がっている箇所が確認されました。

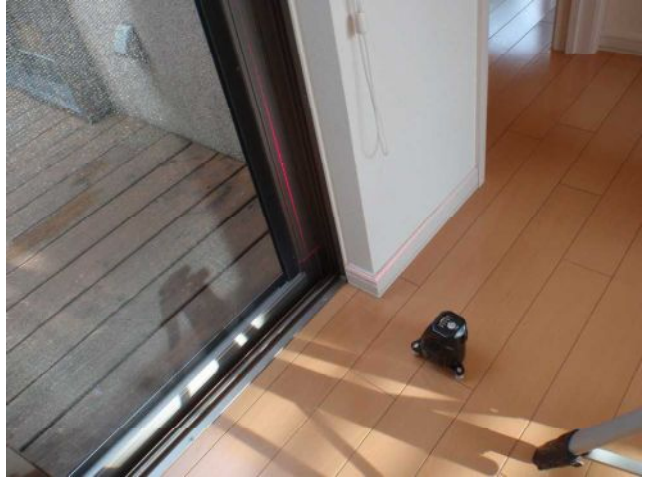
【1階 サッシ傾き】

サッシ開口に一部わずかな傾きがありました。サッシのしょうじ（可動部）の滑車など調整すると良いでしょう。

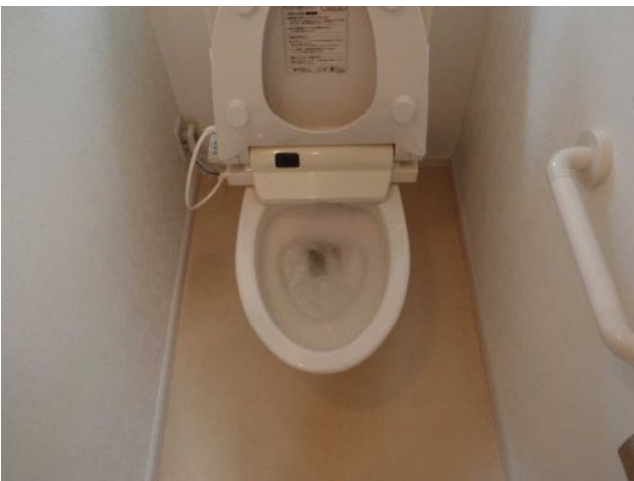
【1階トイレ】

給排水に不具合はありませんでした。

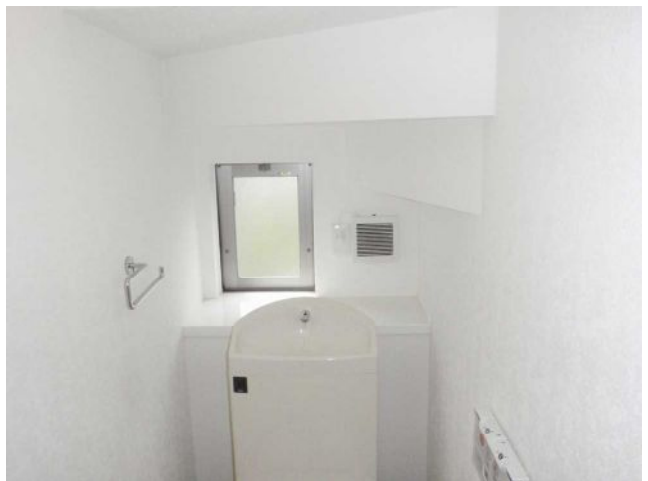
【1階トイレ】

換気設備に不具合はありませんでした。

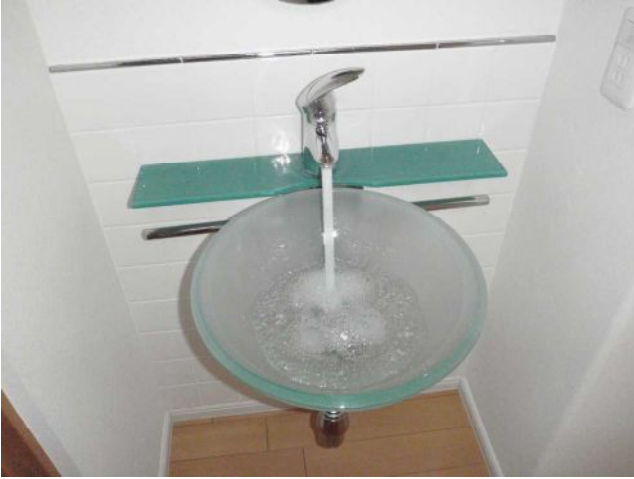
【廊下洗面台】
給排水に不具合はありませんでした。

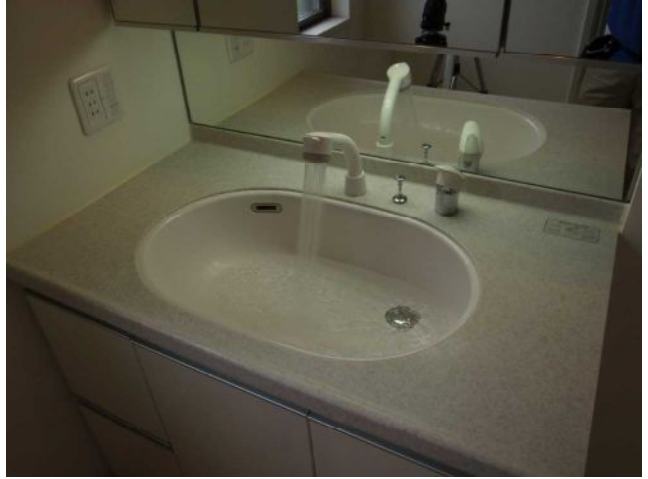
【洗面化粧台】
給排水に不具合はありませんでした。

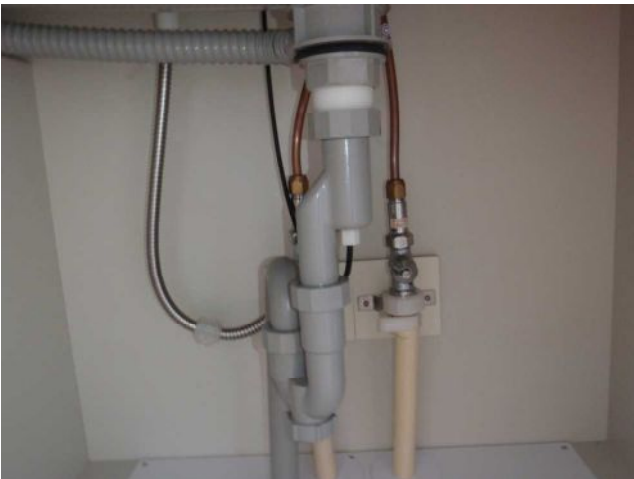
【洗面化粧台】
配管に漏れはありませんでした。

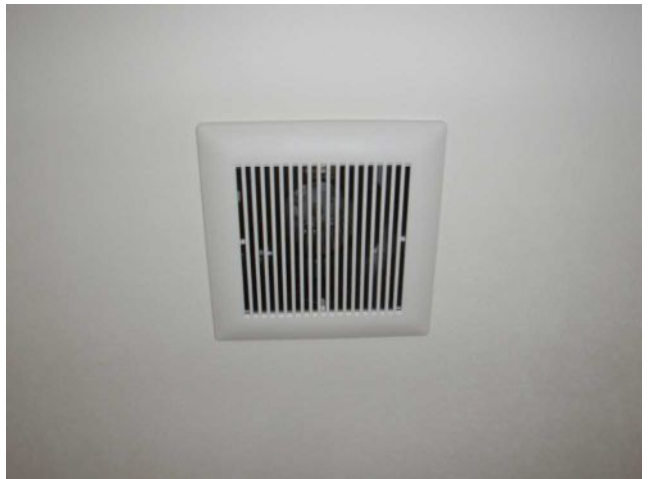
【洗面脱衣室】
換気設備に不具合はありませんでした。

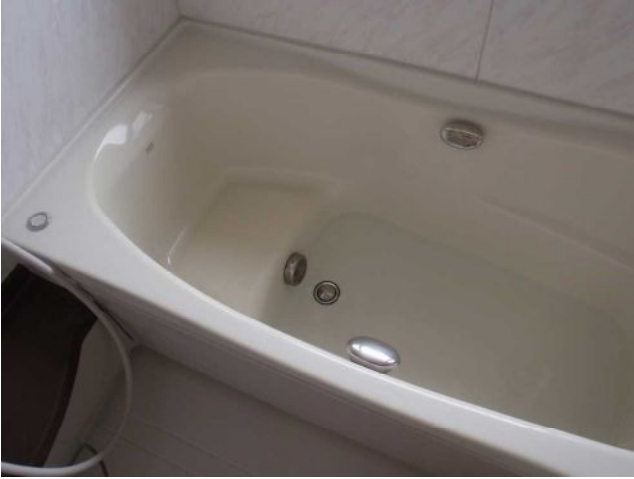
【浴室】
給排水に不具合はありませんでした。

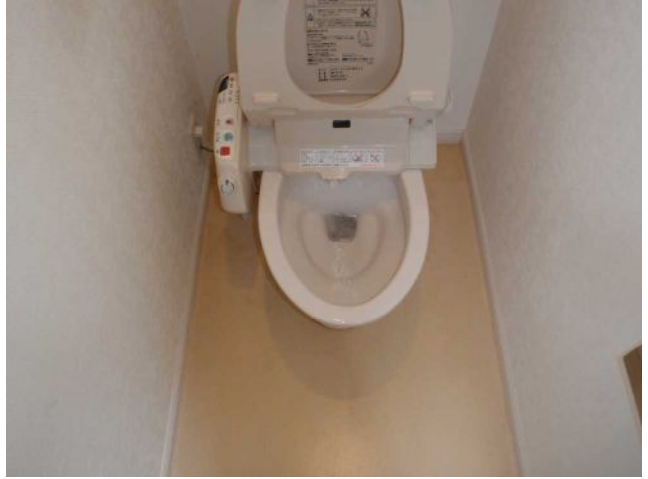
【2階トイレ】
給排水に不具合はありませんでした。

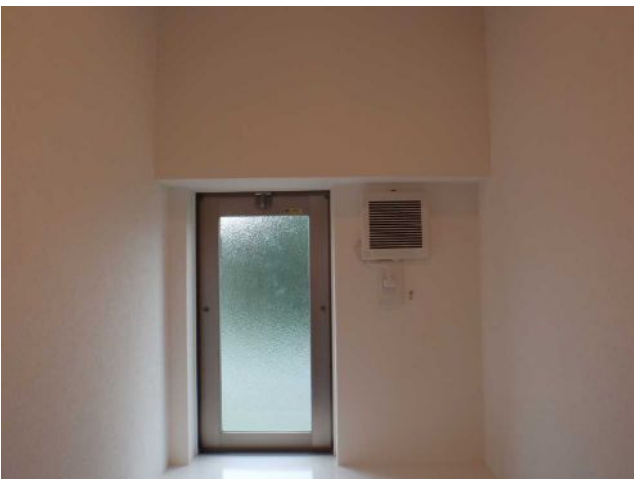
【2階トイレ】
換気設備に不具合はありませんでした。

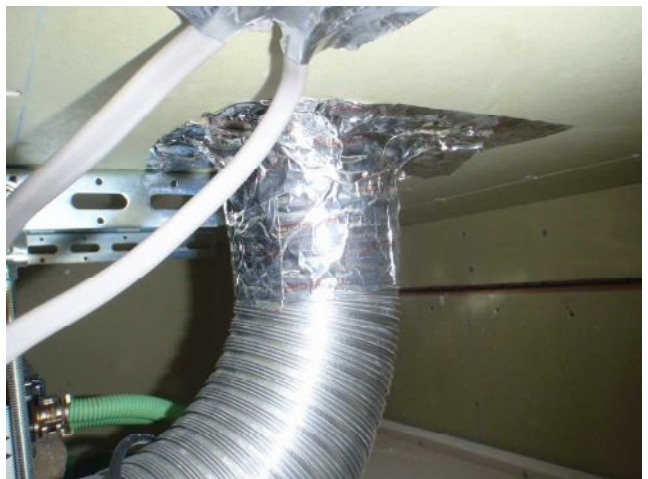
【浴室天井裏】
配管は適切に施工されていました。
排気漏れは確認されませんでした。

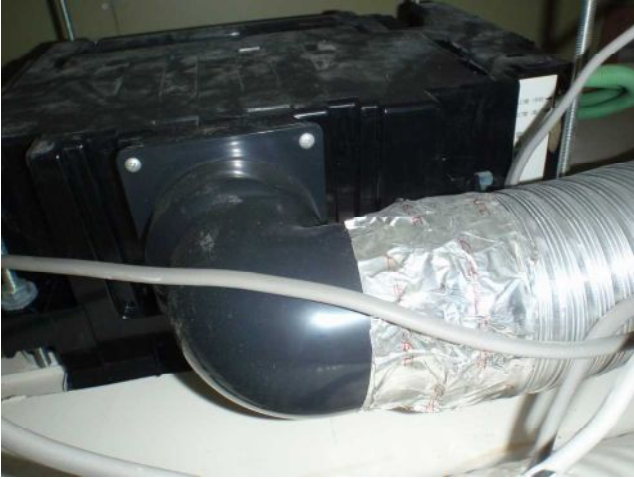
【浴室天井裏】
配管は適切に施工されていました。
排気漏れは確認されませんでした。

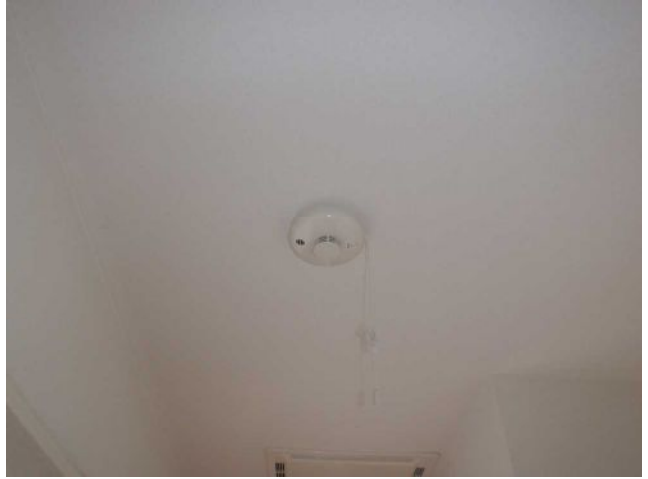
【火災警報機】
階段上に設置がありました。
動作も問題ありません。

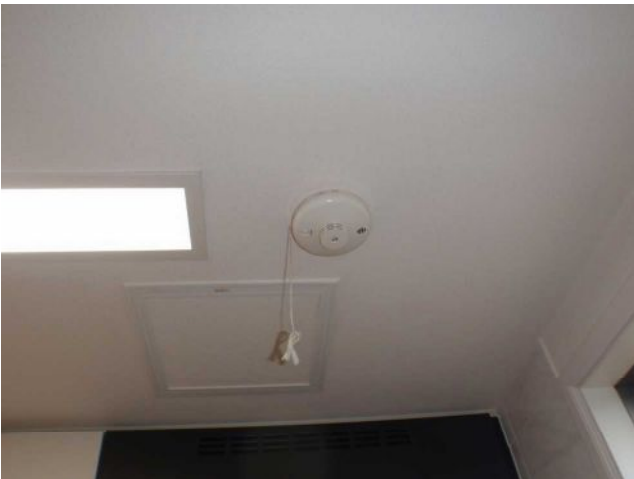
【火災警報機】
キッチンに設置がありました。
動作も問題ありません。

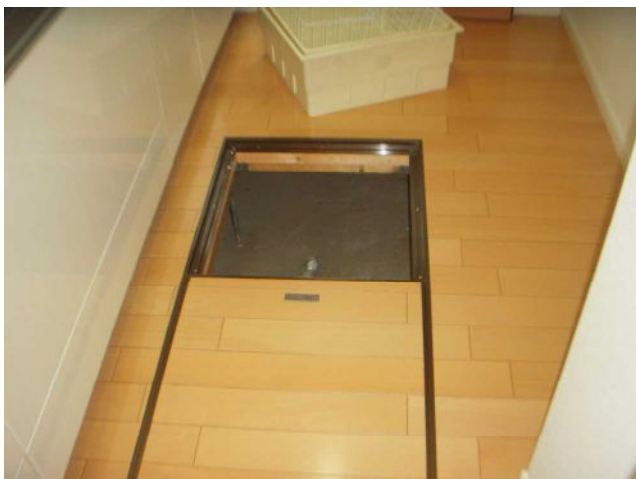
【床下点検口 キッチン】

床下点検口は、キッチンに設けられており、床下収納と兼用になっています。

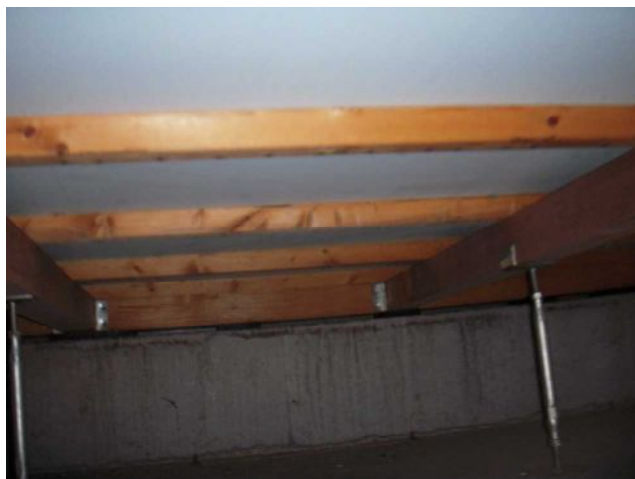
【床下断熱材】

床下の断熱材は押出法ポリスチレンフォーム45mmが採用されています。脱落や隙間もなく、丁寧な施工が行われています。

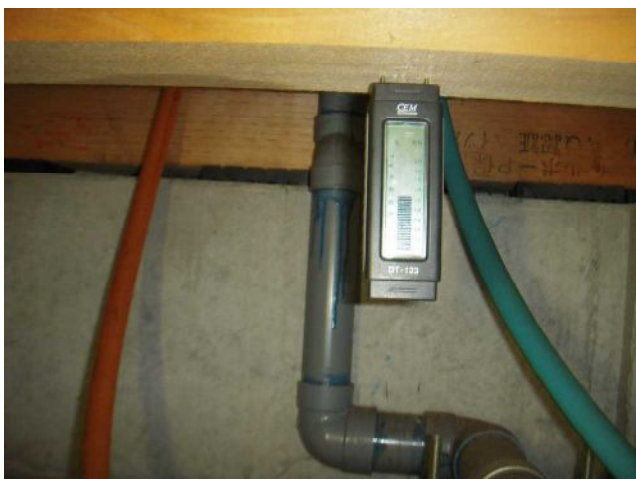
【床下の木材含水率】

洗面床下の大引きの含水率が27%程度となっています。一般的には15%以下が最適状態といわれ、20%以下が良い状態といわれています。

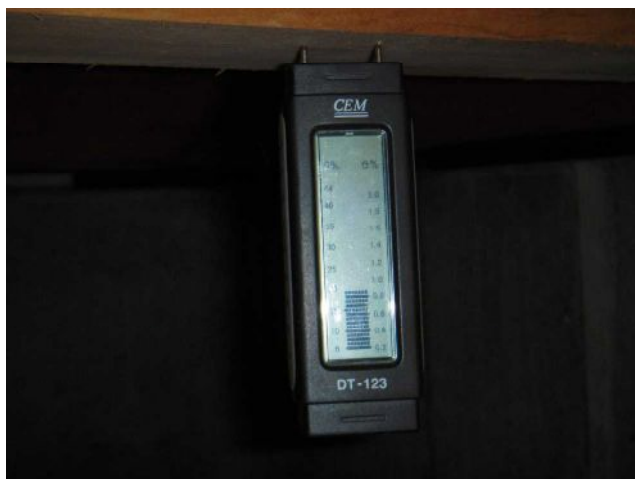
【床下の木材含水率】

洗面台周辺を含め、他の個所では19%~18%の含水率となっていました。問題ない数値です。

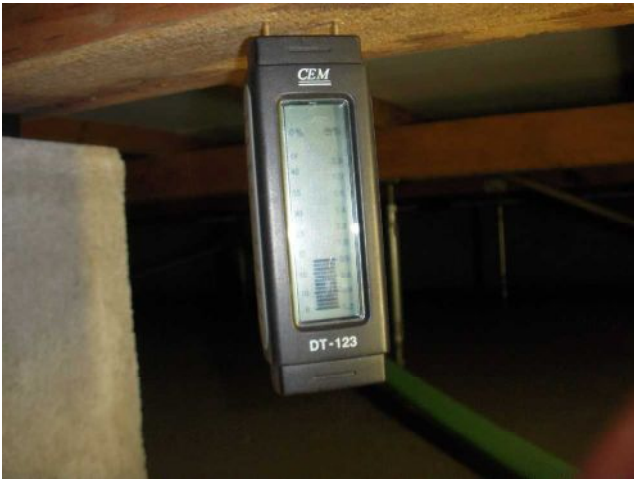
【床下の木材含水率】

洗面台周辺を含め、他の個所では19%~18%の含水率となっていました。問題ない数値です。

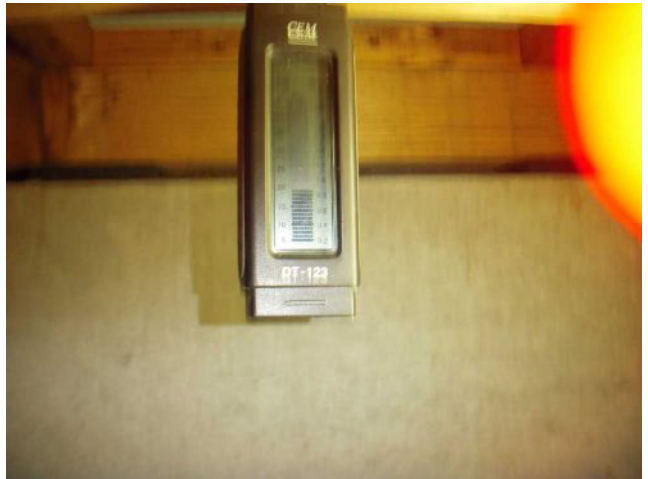
【床下の木材含水率】

洗面台周辺を含め、他の個所では19%~18%の含水率となっていました。問題ない数値です。

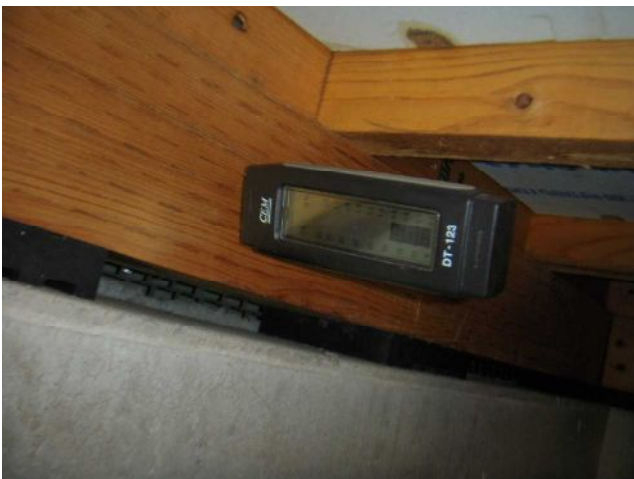
【床下の木材含水率】

洗面台周辺を含め、他の個所では19%~18%の含水率となっていました。問題ない数値です。

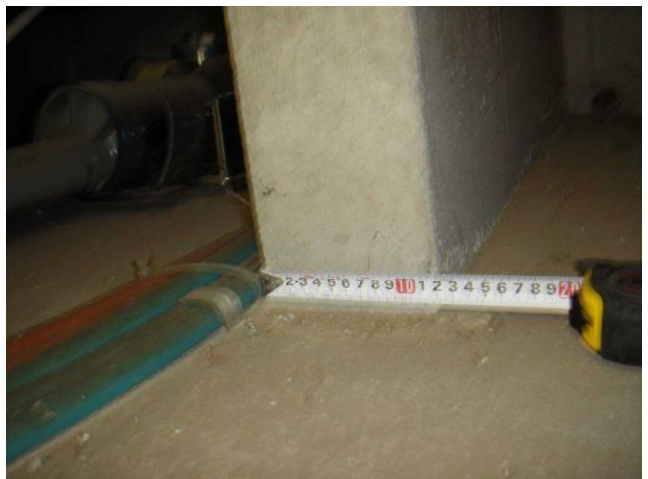
【基礎幅】

基礎幅の確認です。図面通りの120mmで施工されています。

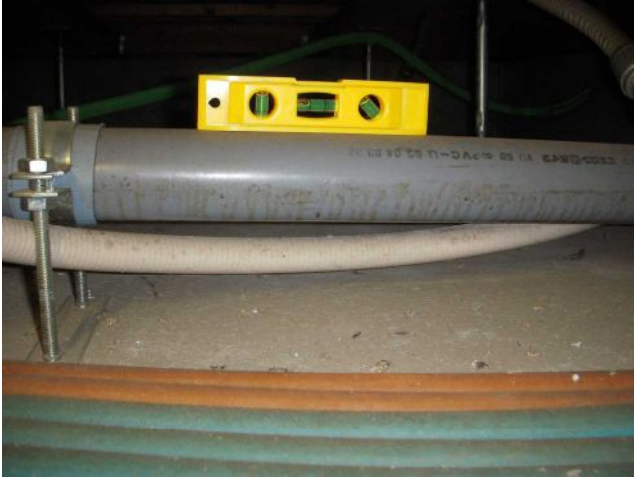
【配水管】

水周り排水管の排水勾配の確認です。排水方向に向かって適切に勾配が確保されていました。

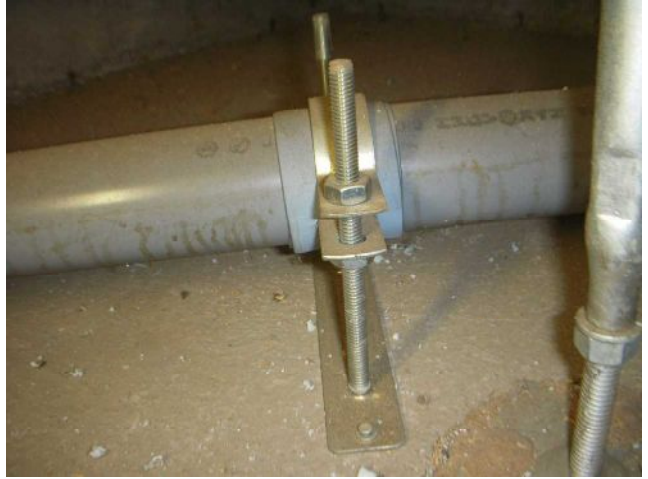
【配水管の支持】

排水管を固定するための金具も設置されており、適切な施工がされています。

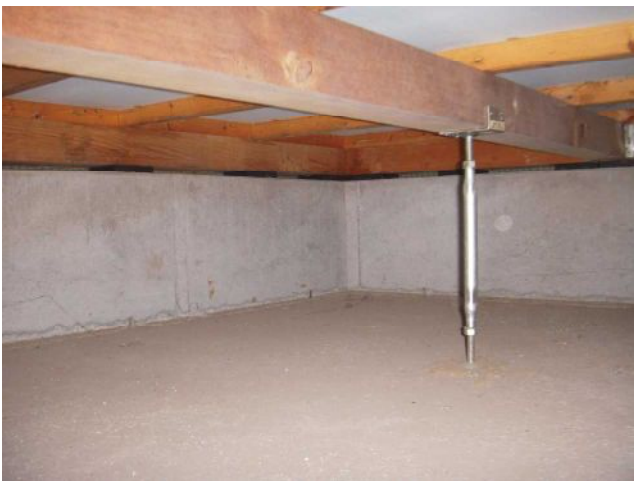
【束】

束の状態です。鋼製束が採用されており、固定不足や緩みなどはありませんでした。

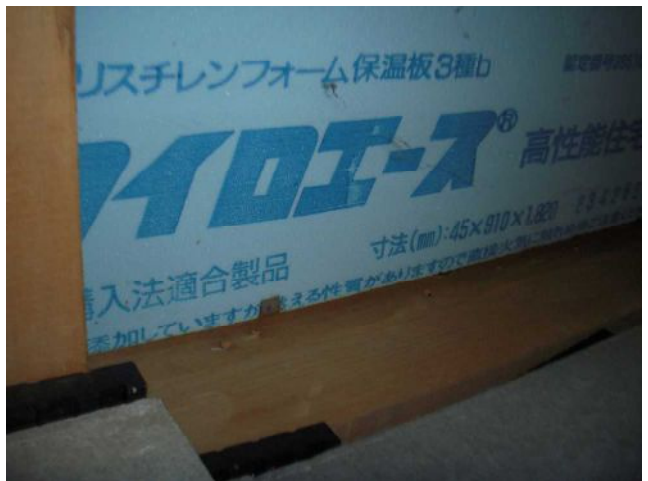
【床の断熱材】

床下の断熱材は押出法ポリスチレンフォーム45mmが採用されています。脱落や隙間は確認されませんでした。

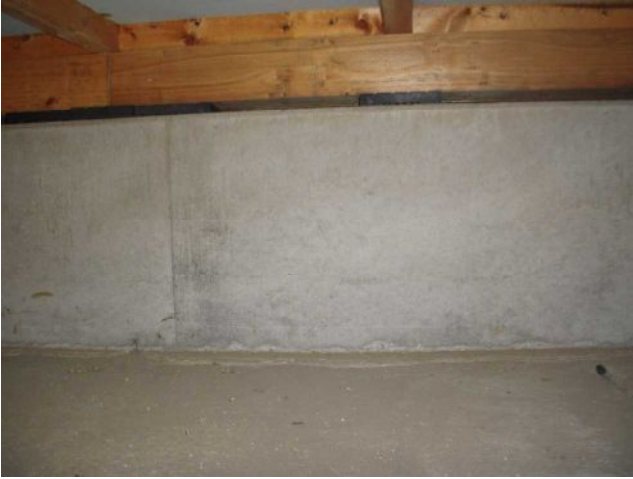
【基礎の状態】

基礎にはクラックやジャンカもなく、良い状態で保たれていました。

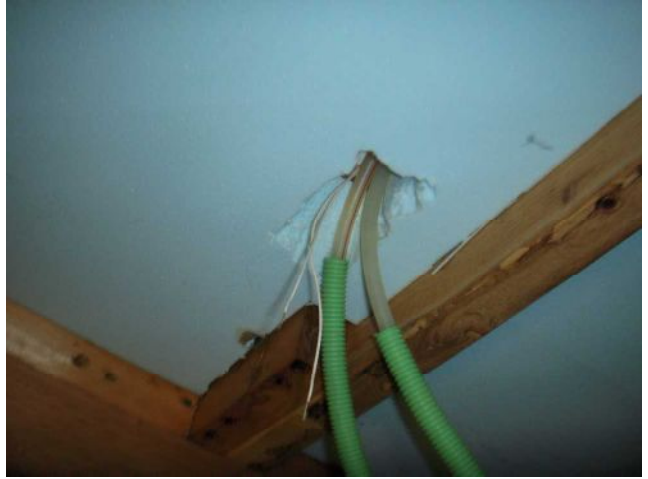
【床暖房配管部分】

床暖房の配管の貫通部分の断熱材が欠けていたり、穴が大きくなっているために若干断熱性が低下します。

現場発泡ウレタンなどで補修するのが理想です。

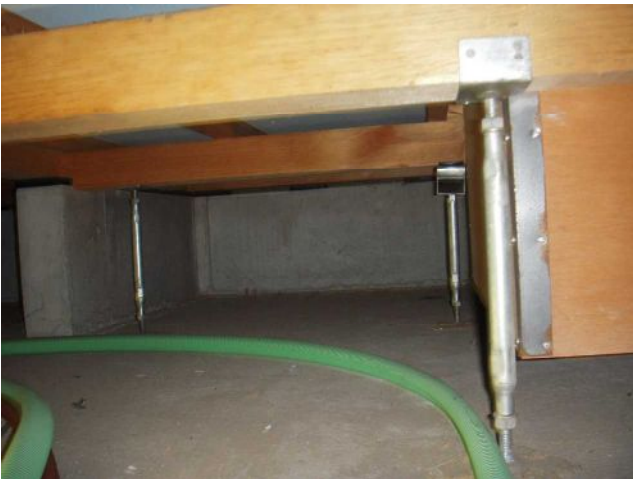
【床下収納】

和室の床に床下収納が設置されていますが、設置する際に鋼製束の一部を曲げて設置しています。元の状態に戻すのは困難なため、補修を行うのであれば、新規に鋼製束を設置するといいいでしょう。

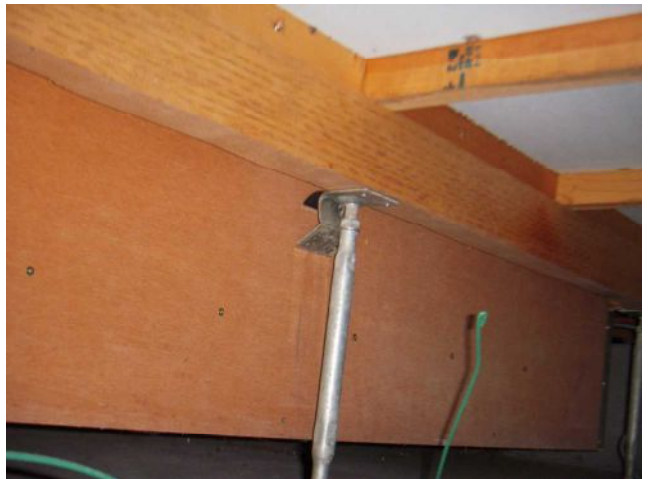
【床下収納】

和室の床に床下収納が設置されていますが、設置する際に鋼製束の一部を曲げて設置しています。元の状態に戻すのは困難なため、補修を行うのであれば、新規に鋼製束を設置するといいいでしょう。

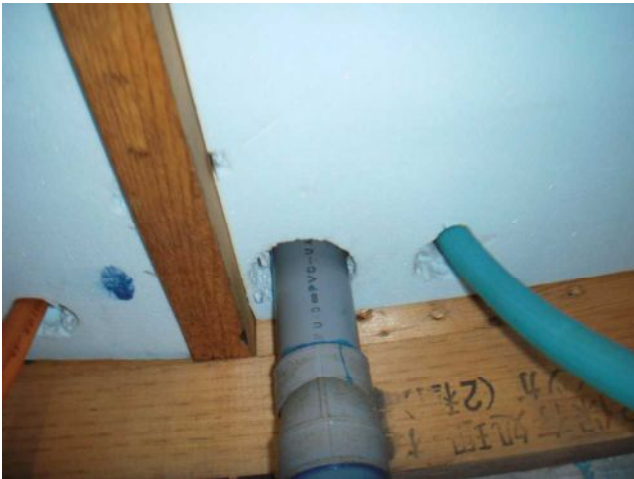
【配水管周り】

洗面の排水管周りを確認しましたが、水漏れなどは確認されませんでした。

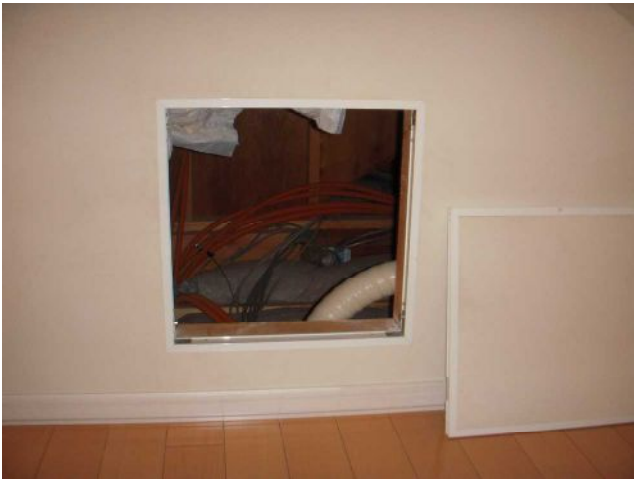
【小屋裏点検口】

小屋裏の点検口は小屋裏収納の壁面に設置されています。

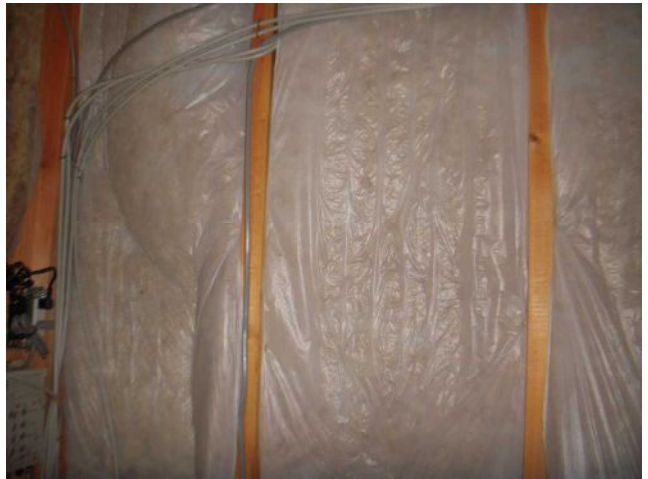
【断熱材】

小屋裏収納の立ち上がり壁に設置された断熱材の状態です。ロックウールが隙間なく張られていました。良い施工状態です。

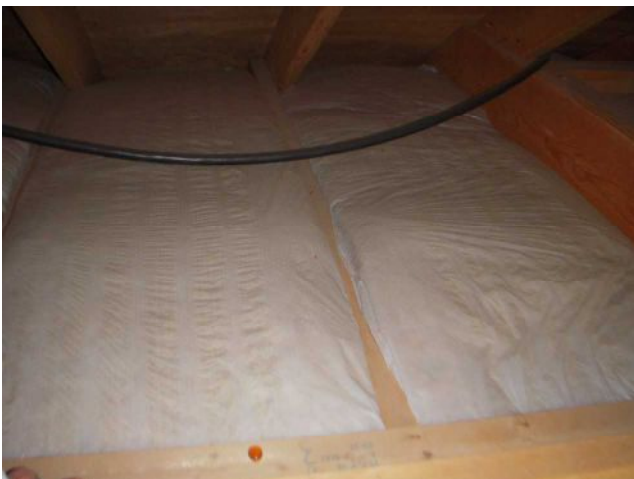
【断熱材】

天井裏の断熱材の状態です。こちらも設置状態は良好でした。

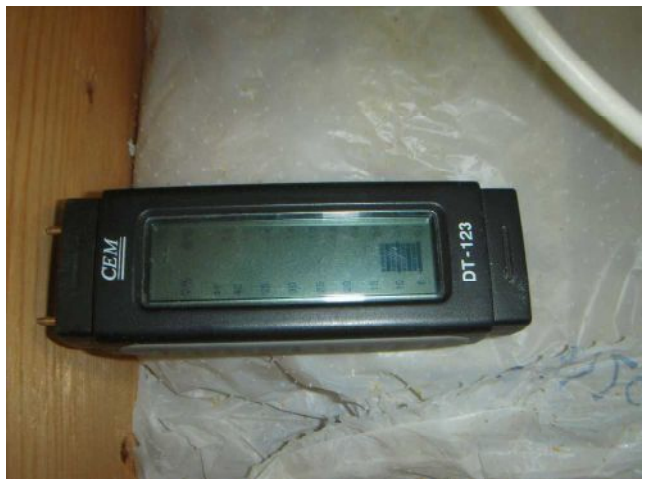
【木材含水率】

小屋裏に使用されている構造材の含水率を測定しました。13%前後の含水率で良い状態と言えるでしょう。一般的に小屋裏は、床下よりも木材含水率が低くなります。

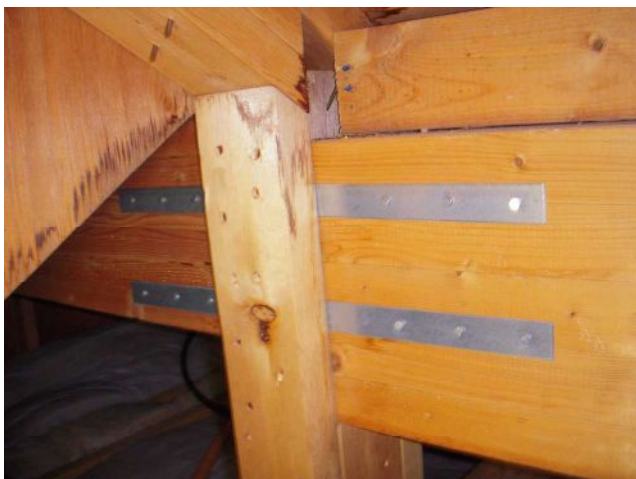
【帯金物】

梁の接続部分に設置する帯金物の状態です。適切に設置されています。

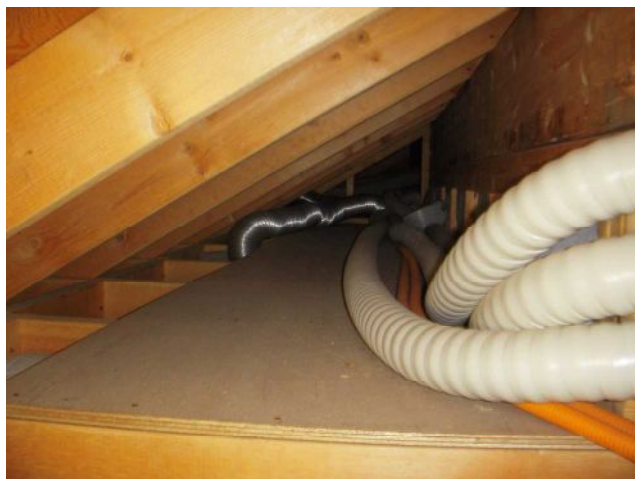
【トイレのダクト】

二階のトイレのダクトが見えますが、狭いため浸入はできません。点検や修繕には適した環境ではありません。

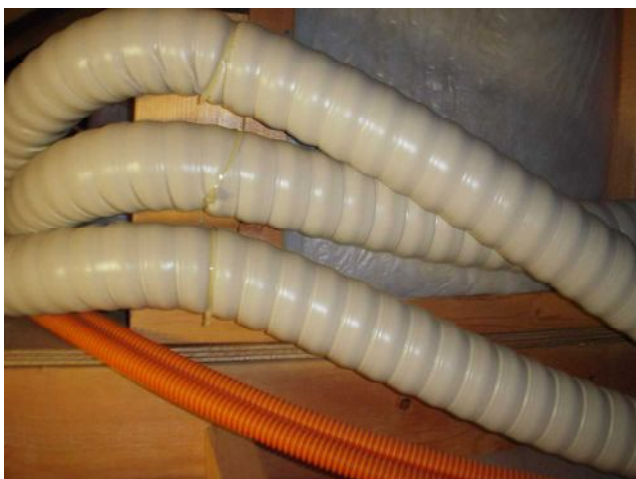
【24時間換気のダクト】

24時間換気のダクトの状態です。結束バンドで丁寧に施工されています。

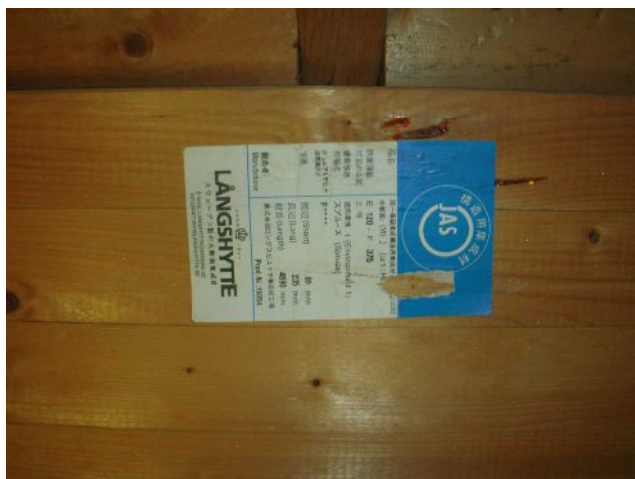
【構造材の仕様】

構造材に使用されている木材の仕様です。集成材のF☆☆☆☆が採用されています。ホルムアルデヒドがほとんど含まれていない材料が使用されています。

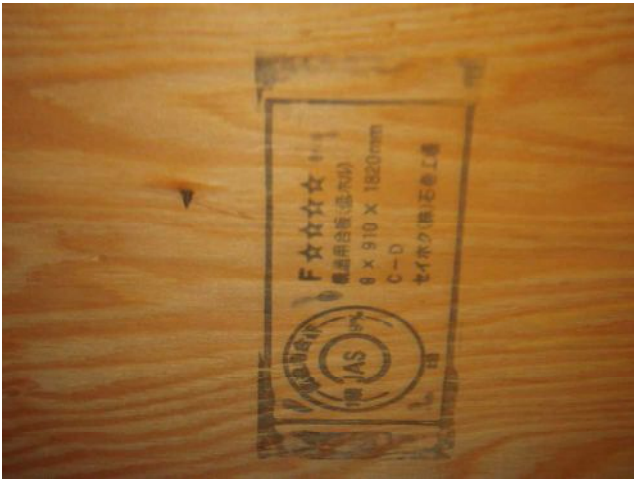
【屋根下地合板】

屋根下地の合板も低ホルムの材料が使用されています。
