ホームインスペクション(住宅診断) 報告書

【中古マンション引き渡し前チェック】

さくら事務所ホームインスペクション

調査年月日	2014年6月1日		
報告書発行日	2014年6月5日		
調査担当者	さくら 太郎		
物件所在地	東京都渋谷区桜丘町29-24		
物件名	さくらマンション		
部屋番号	101号室		
階数	地上 5階 地下 1階	竣工年	1996年（築 18年）
参考資料			
売主 (該当するものに☑)	<input checked="" type="checkbox"/> 不動産会社（宅建業者）	<input type="checkbox"/> 個人	<input type="checkbox"/> 不明
<small>※資料・ヒアリングによる ※不動産会社にご確認ください</small>			
■売主について 法律（宅地建物取引業法）により、売主が「宅地建物取引業者」（不動産会社のこと。以下「宅建業者」）かどうかにより、引き渡し後に買主が気づく不具合（瑕疵）について売主が保証する義務「瑕疵担保責任」の期間は、それぞれ以下のように規定されています。 【宅建業者が売主の場合の瑕疵担保責任期間】 引き渡し後、最短で2年（2年未満と契約書に記載されていても法律で2年以上と規定） 【個人が売主の場合の瑕疵担保責任期間】 契約書に記載することで、引き渡し後2か月などの短期間とすることも、瑕疵担保責任を一切負わないとすることもできる 瑕疵担保責任は、期間だけでなく保証する項目の内容も契約ごとに異なります。売買契約の前には、売主が宅建業者か個人等なのかの確認以外にも、こういった項目が保証されるのかをあらかじめ「重要事項説明書」や「売買契約書」をもとに、不動産会社に確認しておくことをお勧めします。

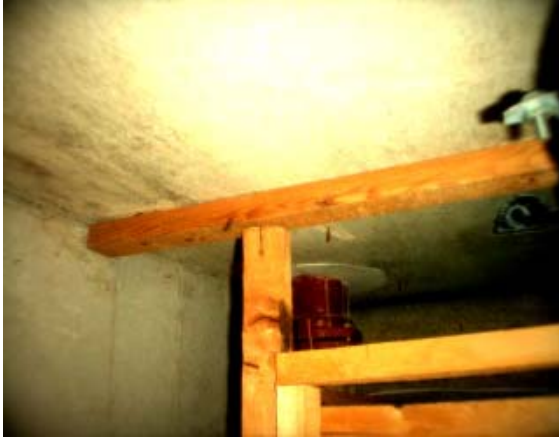
部位	浴室天井裏
浴室天井点検口から、天井裏の状態を写真で確認しました。	
上階からの漏水跡や、カビの発生などは見られませんでした。

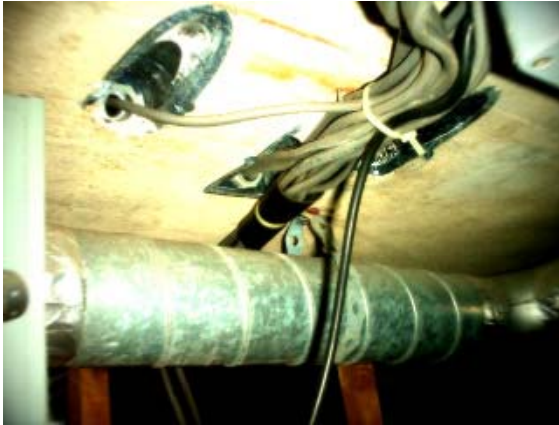
部位	浴室天井裏
浴室天井点検口から、天井裏の状態を写真で確認しました。	
上階からの漏水跡や、カビの発生などは見られませんでした。

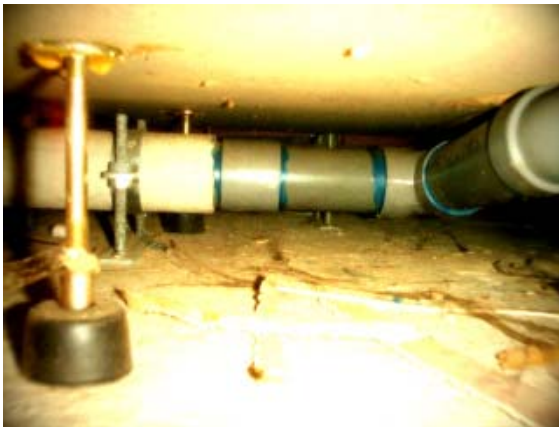
部位	洗面室床下
洗面台下の点検口からカメラを挿入し、洗面室下と浴室入口の床下を撮影しました。	
写真でわかる範囲では水漏れの形跡は見られませんでした。

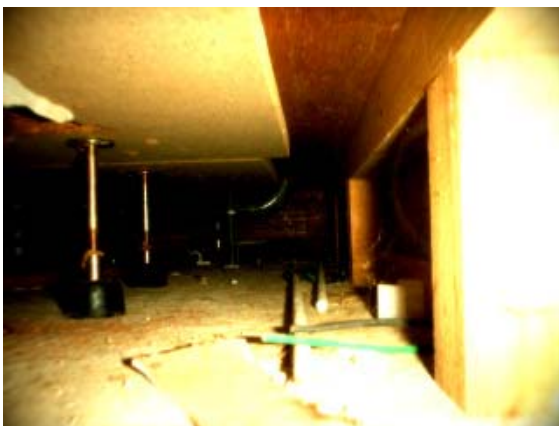
部位	キッチン床下
キッチンシンク下の点検口からカメラを挿入しシンクの床下を撮影しました。	
写真でわかる範囲では水漏れの形跡は見られませんでした。
