ホームインスペクション(住宅診断) 報告書 【一戸建て新築木造住宅】

さくら事務所ホームインスペクション

物件所在地	:	東京都渋谷区桜丘町29-24
物件概要・名称等	:	新築一戸建て
構造種別・階数	:	木造在来工法 2階建
調査年月日	:	2014年01月06日(月)
報告書発行日	:	2014年01月10日(金)
コース	:	新築一戸建てホームインスペクション 基本コース
調査員	:	さくら 太郎
添付資料	:	写真資料・維持管理ガイドライン

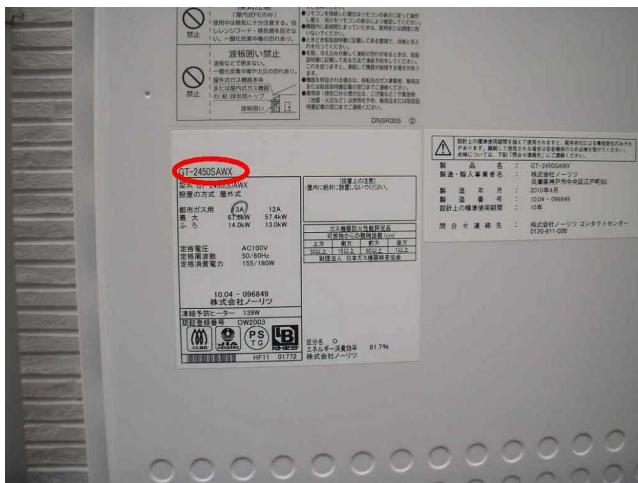
【給湯器】

給湯器は24号が採用されています（仕様書では20号）ガスの配管貫通部も適切な処理が行われていました。同時給湯を行ってもお湯の不足感を感じないで使用できる容量です。設置状態は良好でした。

（ガスが不通なため給湯の確認は行っていません）

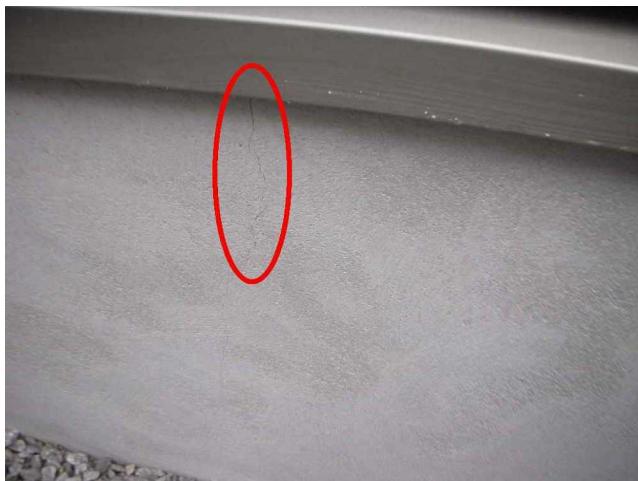
【基礎立ち上がり】

北西面階段の外部付近の基礎立ち上がり部にクラック（ひび割れ）が生じています。

クラックの大きさから乾燥収縮によるひび割れと思われますので特に補修の必要はありませんが、経過観察は必要でしょう。

0.5mmを超えるクラックになるようであれば補修が必要でしょう。

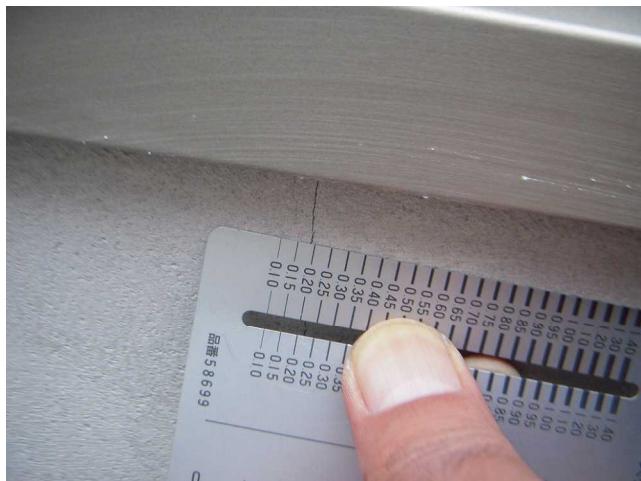
【基礎立ち上がり】

現在、クラックの大きさは0.2mm程度ですので特に補修の必要はないでしょう。

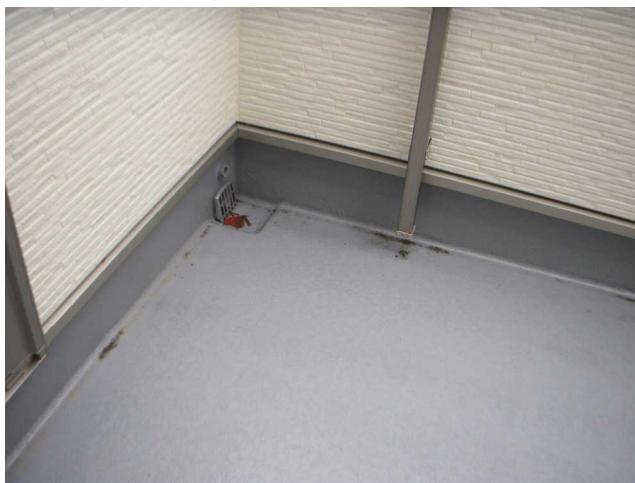
【バルコニー】
バルコニーの防水層に浮きや大きなきしみは生じていません。
良い状態で施工されていました。なお、近隣に大きな樹木があり、季節によっては落ち葉がバルコニーに溜り、排水に影響が出る可能性があります。
こまめに清掃を行ってください。

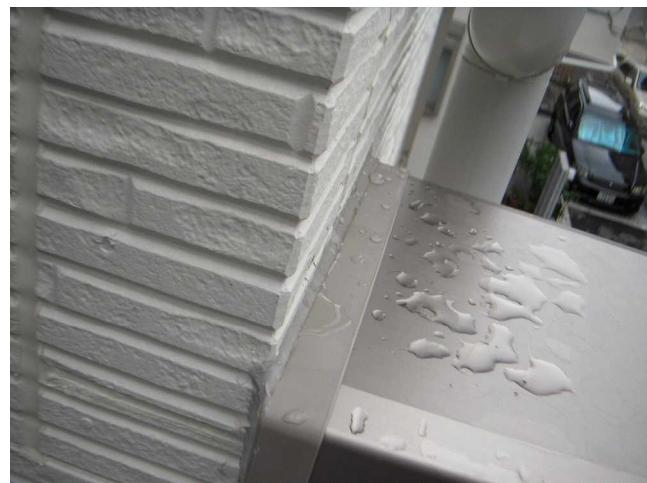
【バルコニー手すり】
バルコニー手すりと外壁のジョイント部分は雨漏りが発生しやすい個所ですが、シールの施工も丁寧で問題ありません。

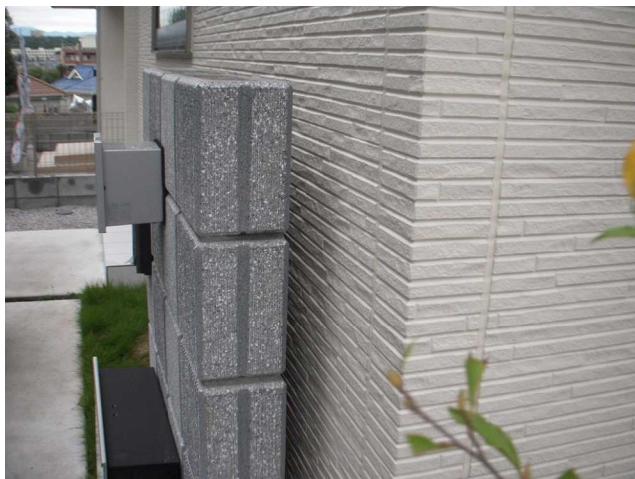
※： 南西にあるインターホンが設置されたブロック塀が、外壁に近い位置に設置されている為、外壁のメンテナンスが困難になる可能性があります。施工業者様よりメンテナンス時の影響やメンテナンス方法の説明を受けてください。

【注意事項】
南西にあるインターホンが設置されたブロック塀が外壁に近い位置に設置されているため、外壁のメンテナンスが困難になる可能性があります。
施工者様よりメンテナンス時の影響やメンテナンス方法の説明を受けてください。

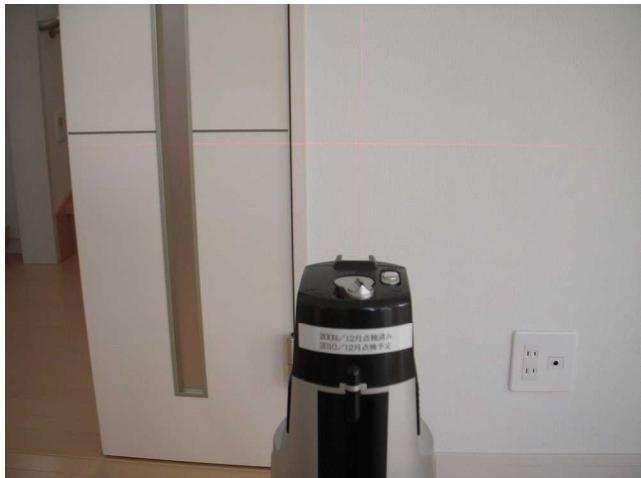
【建物精度】

本物件では、大きく傾いているような箇所はありませんでした。

精度よく施工されています。

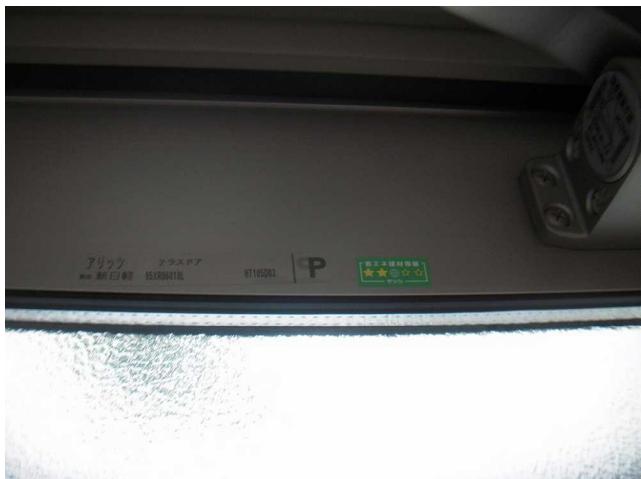
【サッシ仕様】

防犯上、必要と思われる箇所には「CP」マークの入ったサッシが採用されています。

ただ、開けられないわけではありませんので施錠は確実に行ってください。また、死角になる箇所には更なる対策が必要でしょう。（補助錠や防犯フィルム等）

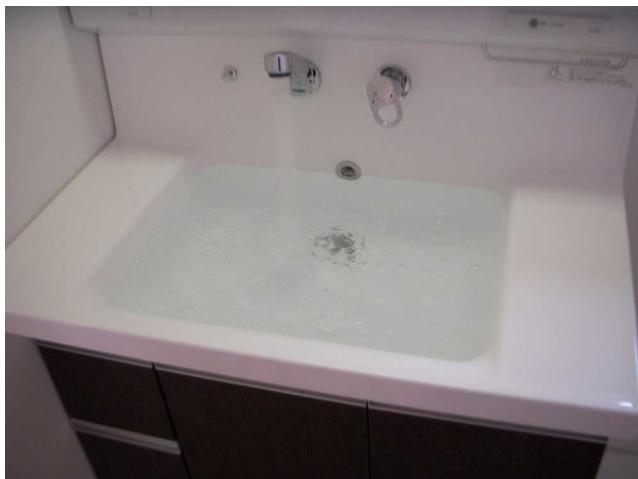
【水周り】

キッチン、洗面、浴室、トイレなどの水周りの給排水の通水試験を行いました。床上、床下の水漏れや排水不良を確認します。現状では問題ありませんが給湯は行っていませんのでご注意ください。

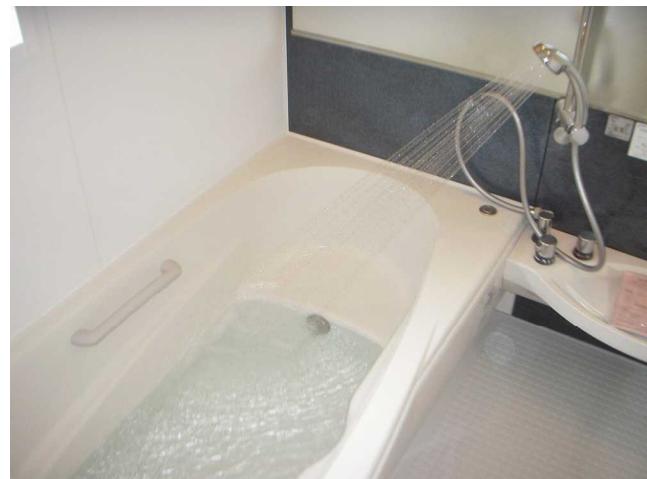
【水周り】

キッチン、洗面、浴室、トイレなどの水周りの給排水の通水試験を行いました。床上、床下の水漏れや排水不良を確認します。現状では問題ありませんが給湯は行っていませんのでご注意ください。

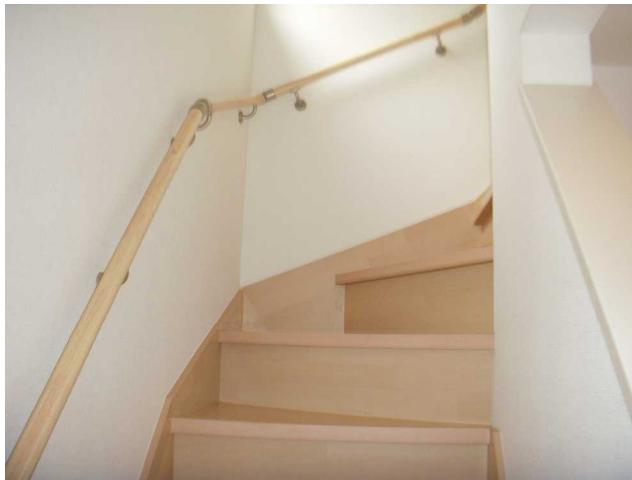
【階段の手すり】

階段の手すりはしっかりと固定されていました。両側に設置する場合は有効寸法が小さくなりますのでご注意ください（750mm以上確保）。

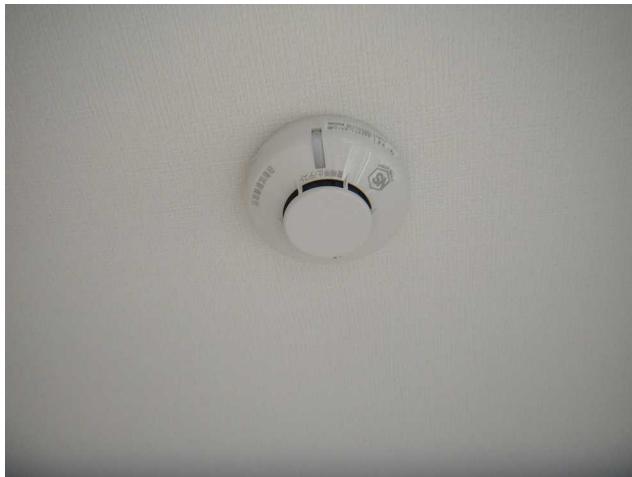
【住宅用火災報知器】

居室、廊下の天井に設置された住宅用火災報知器です。試験の結果は正常に作動していました。電池や機器の寿命もご確認ください。

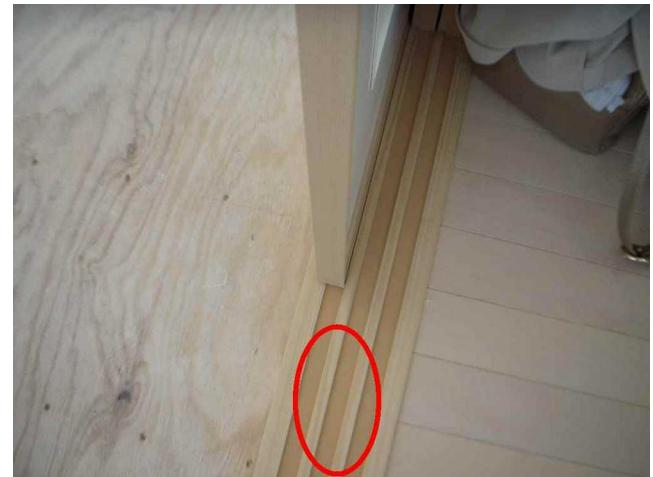
【和室の敷居】

1： 和室の敷居テープの上を建具が通過する際にチリチリと音が生じます。敷居テープが浮いている可能性がありますのでご注意ください。浮いている場合は貼り直しとなります。

和室の敷居テープの上を建具が通過する際にプチプチと音が生じます。敷居テープが浮いている可能性がありますのでご注意ください。浮いている場合は貼り直しとなります。

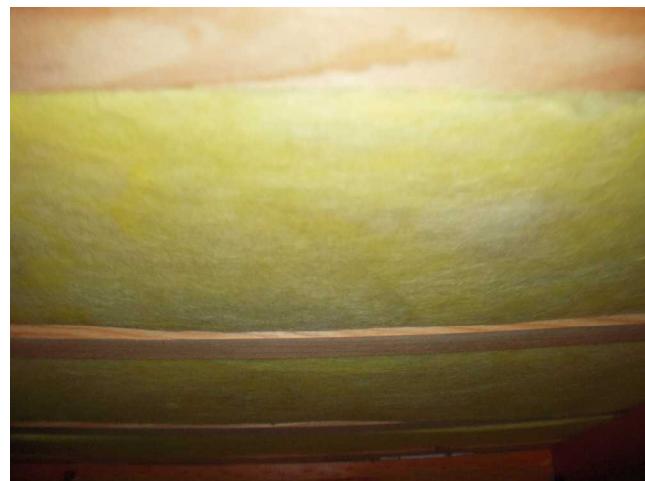
【断熱材】

床下の断熱材はグラスウールが隙間なく施工されました。施工状態は良好でした。

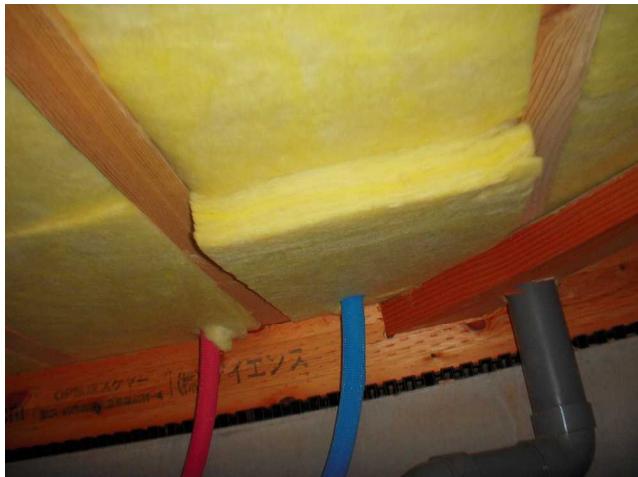
【断熱材】

断熱材が落ちていた箇所がありましたが、1箇所だけでしたので是正しました。
この他、特に問題ありませんでした。

キッチン流し台付近で脱落しそうな箇所がありましたが、一ヵ所のみで簡単に直せる状態でしたので手直しを行いました。他の箇所は問題なく施工されました。

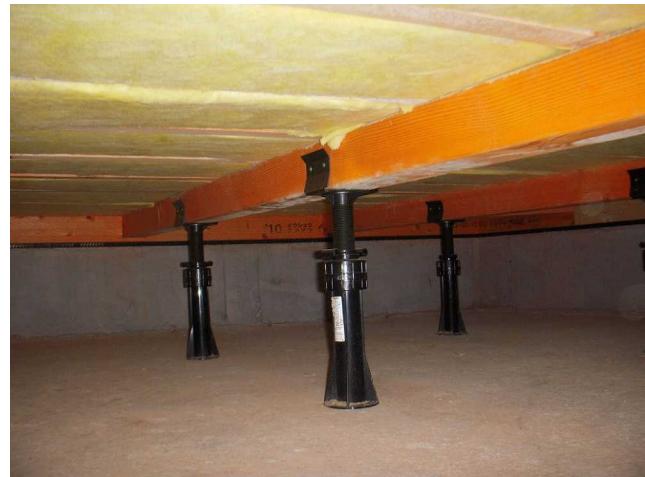
【束】

大引きを支える束はプラス束が採用されました。大引きの反りや痩せが生じても調整が可能な商品です。固定状態や間隔も問題ありませんでした。

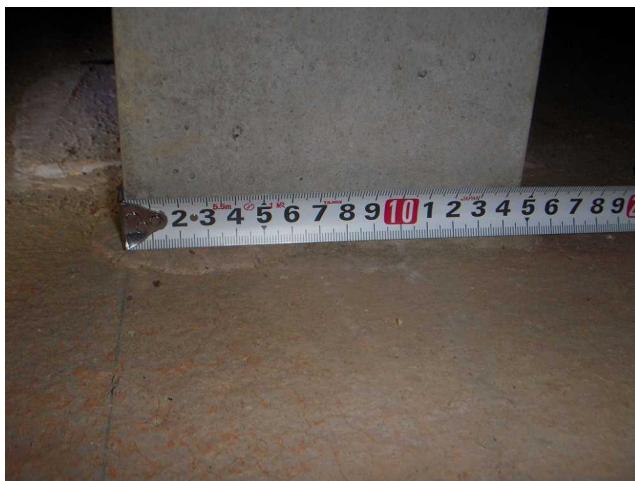
【基礎幅】

基礎幅は150mmで図面通りの寸法でした。

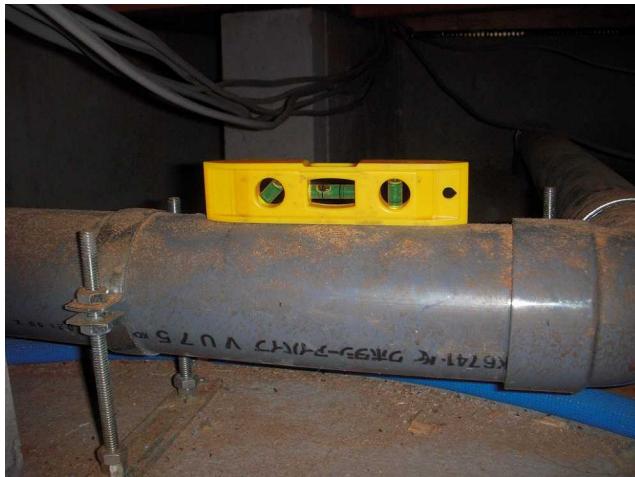
【配水管】

浴室やキッチンなどの排水管の状態です。水漏れ等もなく、また、排水勾配も適切に確保されていました。

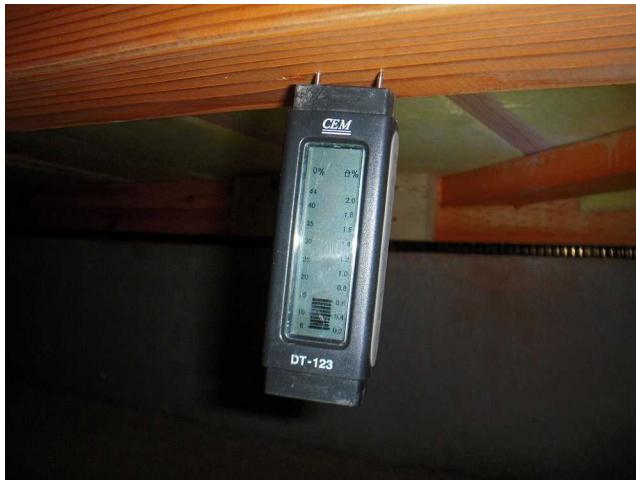
【床下 木材含水率】

木材含水率： 15 % 計測部位： 大引き

木材含水率は15%でした。

含水率が20%を大きく超えると、腐朽やカビの原因となります。

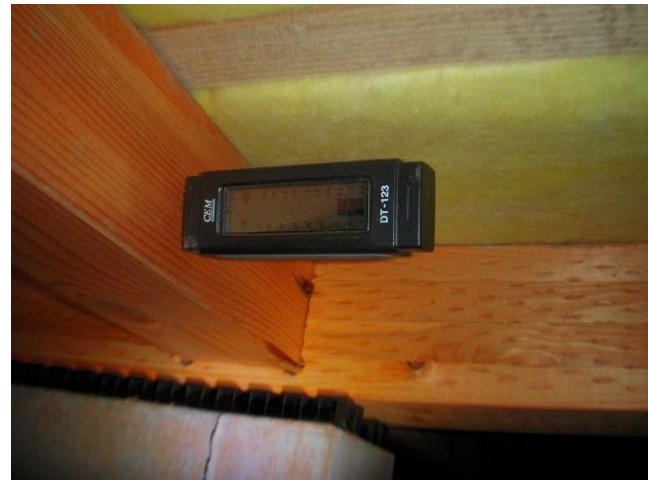
【床下 木材含水率】

別の位置における、木材含水率計測の様子です。
木材含水率は15%と、大きな懸念はありませんでした。

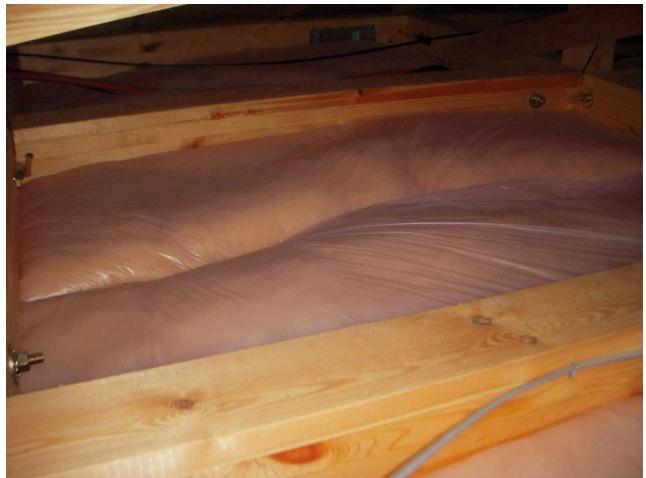
【断熱材】

屋根裏の断熱材はグラスウールが採用されています。隙間なく丁寧な施工が行われていました。

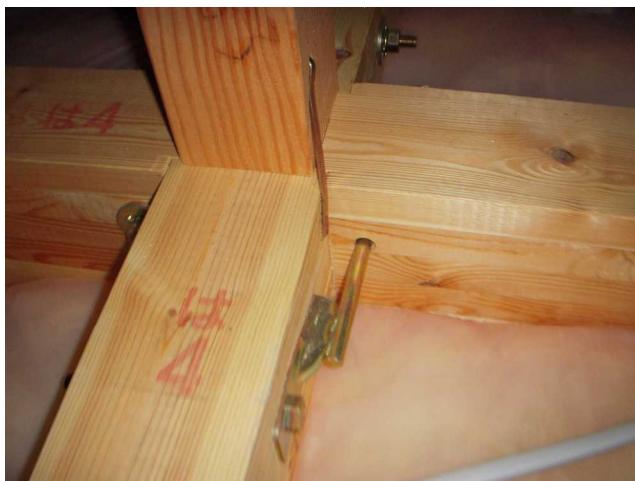
【金物】

屋根裏の金物は適切な位置に緩みなどなく施工されていました。

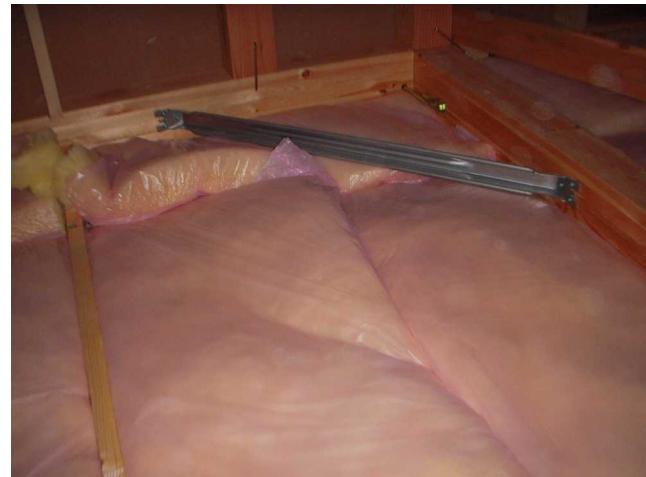
【火打ち金物】

火打ち金物の固定も問題なく施工されました。屋根裏の施工状態はとても良く、指摘事項はありませんでした。

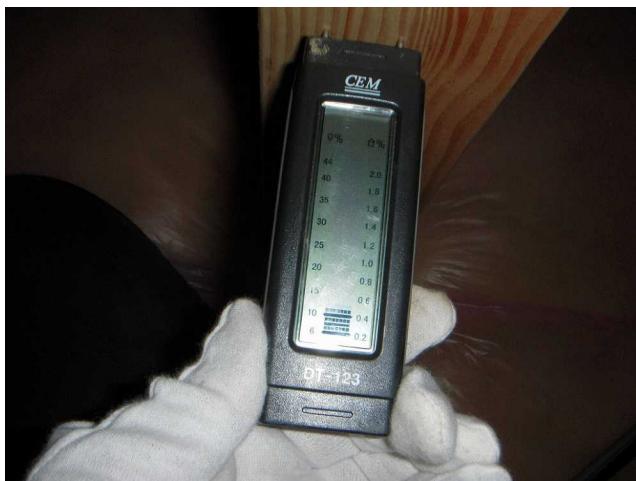
【木材含水率】

木材含水率： 11～13 % 計測部位： 母屋、小屋東

測定結果は11%～13%で問題ありません。一般的には20%以下であれば問題ないと言えるでしょう。

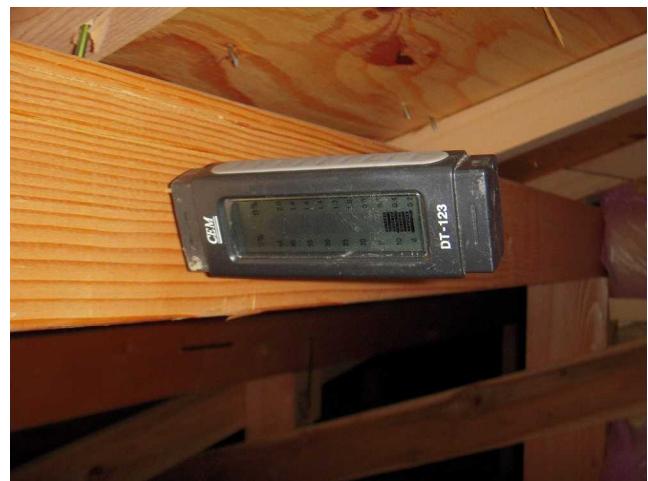
【木材含水率】

測定結果は11%～13%で問題ありません。一般的には20%以下であれば問題ないと言えるでしょう。
