ホームインスペクション(住宅診断)
報告書
【 一戸建て既存木造住宅 】

さくら事務所ホームインスペクション

物件概要			
物件所在地	東京都渋谷区桜ヶ丘町		
構造種別	木造軸組構法		
規模	地上 2 階	地下 一 階	小屋裏収納 無
面積	床面積 119.13 m ²		
竣工時期	平成 17 年		
調査当日の状況			
通電	有	床下内部	進入確認
水道開栓	有	屋根裏内部	進入確認
ガス開栓	無	天井裏内部	点検口から目視確認

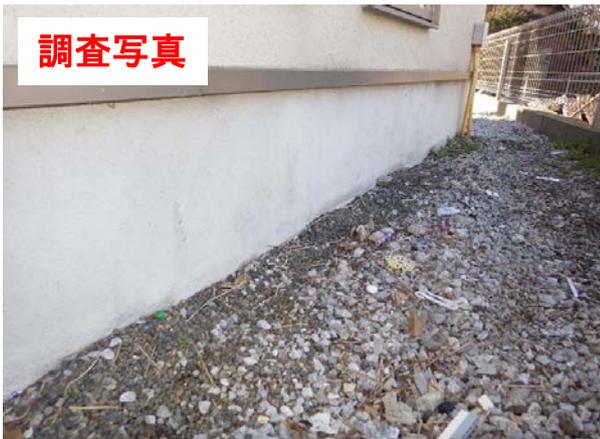
【 基礎表面 】 対象部位

一部に軽微なひび割れが確認されましたが、全体的に良好な状態でした。

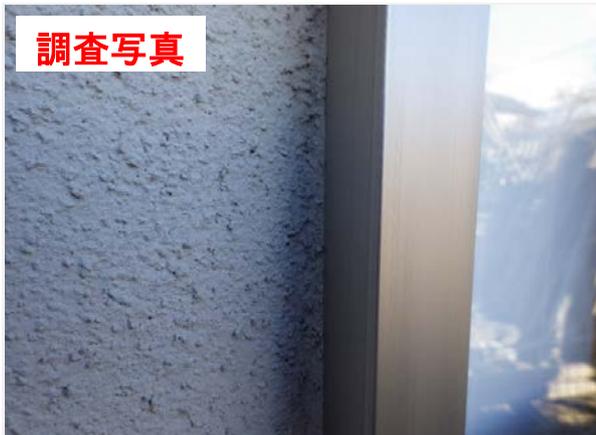
【 外壁仕上げ材表面 】

外壁とサッシの取り合い部分を確認しました。隙間などの不具合は見られませんでした。

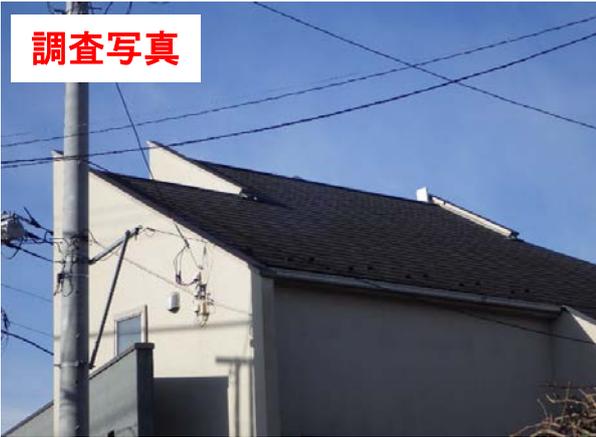
【 屋根の形状 】

屋根の状況を確認しました。変形などの不具合はありませんでした。また雪止めが設置されていました。

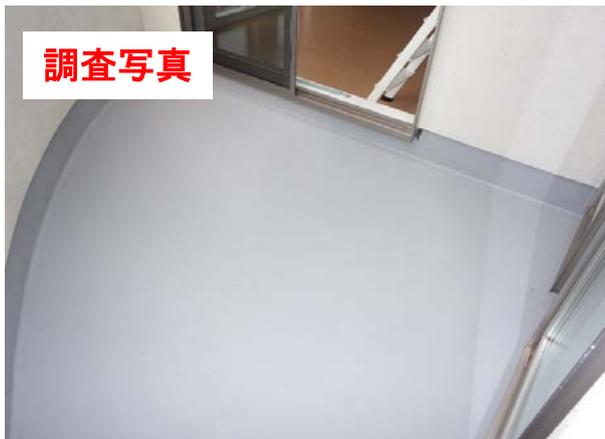
【バルコニー】

西側バルコニーの様子です。バルコニーの防水層に亀裂や歪みなどもなく丁寧に仕上がっております。歩行時の軋みもなく問題は見受けられません。

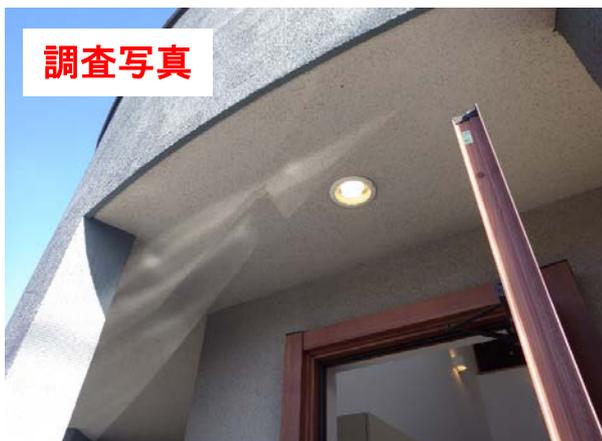
【 軒裏仕上げ材表面 】

玄関の軒裏を確認しました。雨染みなど不具合を疑う形跡などなく問題ありませんでした。

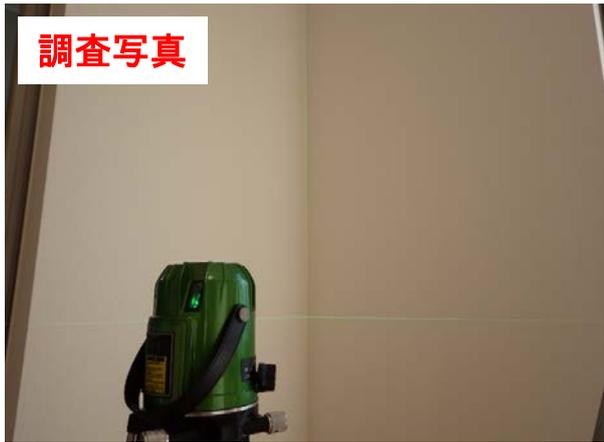
【 傾斜 】

オートレーザを使って壁の傾斜（垂直精度）を確認しました。全体的に良好な精度となっており、大きな誤差は見られませんでした。

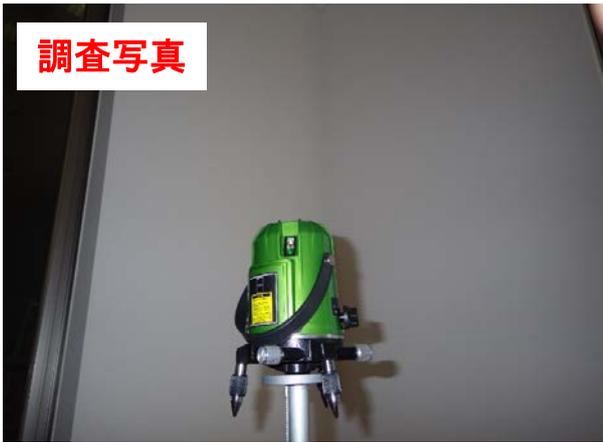
【 傾斜 】

オートレーザを使って室内の水平精度を確認しました。全体的に良好な精度となっており、大きな誤差は見られませんでした。

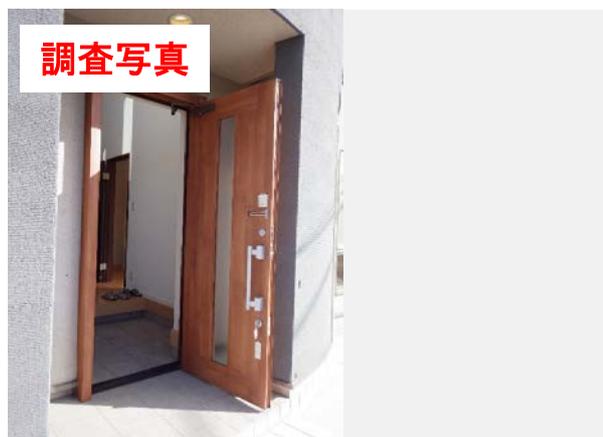
【 外壁に面した建具 】

ドア本体の動作確認をしました。スムーズに開閉され問題ありませんでした。

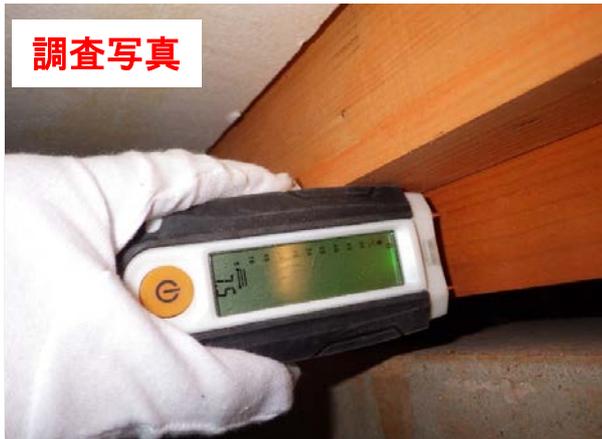
【 構造材等 】

土台を確認しました。欠損などの不具合は見られませんでした。
また土台を含水率計で計測すると〇%程度で問題のない数値でした。一般に含水率が〇%を大きく超えると腐朽やカビの原因となります。

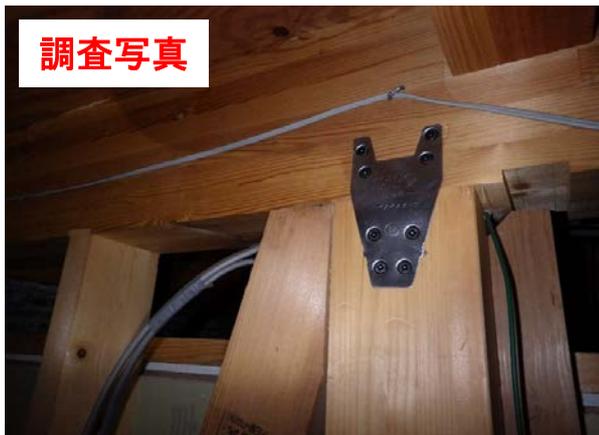
【 構造材等 】

ユニットバス天井点検口から内部を確認しました。筋交いや金物が確認できました。適切に施工されていました。

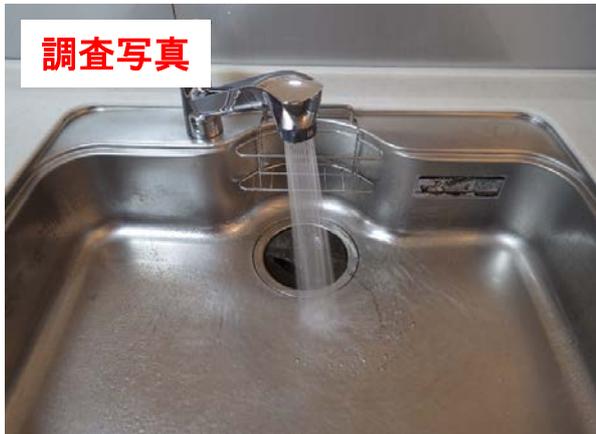
【 キッチン 】

キッチン流し台の通水状況を確認しました。つまりや異音はなく特に問題ありませんでした。（お湯の確認はできませんでした）

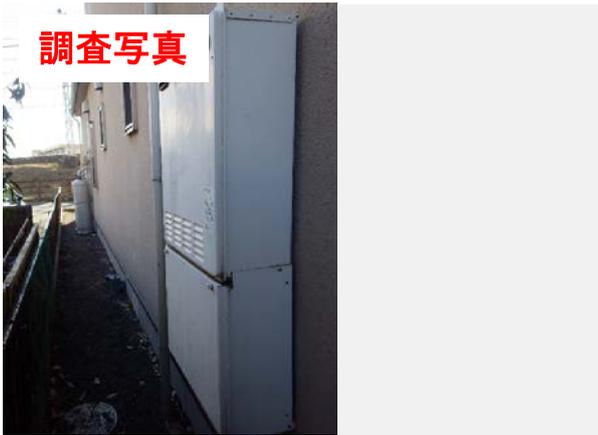
【 給湯設備 】

給湯器の設置状況を確認しました。しっかり固定されていました。なお、給湯器は2005年製でした。交換のタイミングが到来しています。念のためご報告しておきます。

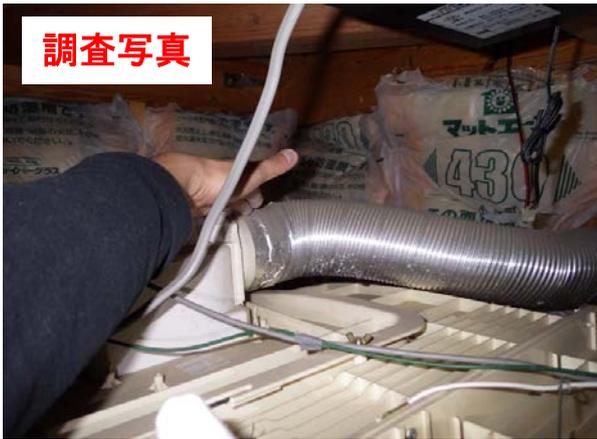
【 天井裏空調・換気設備 】

ユニットバス天井点検口より内部を確認しました。換気扇とダクトの接続部に気流漏れはありませんでした。

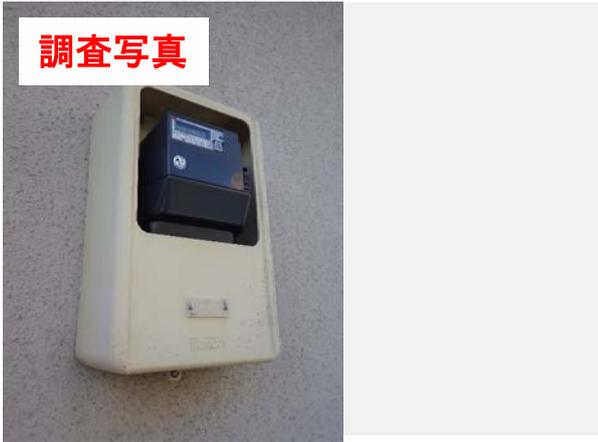
【 各メーター 】

電気メーターの固定に問題ありませんでした。

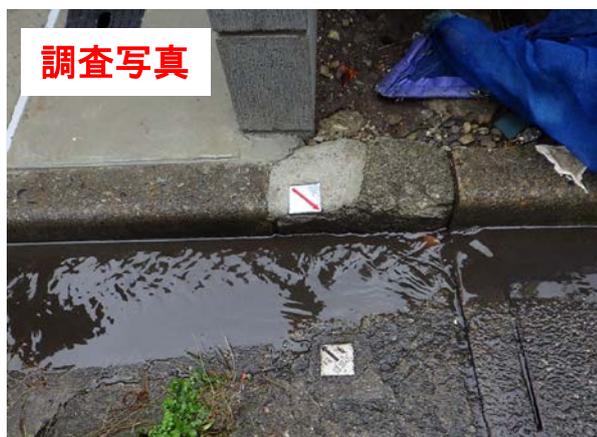
【 その他 】

道路境界・隣地境界を確認しました。境界プレートにズレなどはありませんでした。念のため測量図に記載されている位置と確認されると良いでしょう。
