# ホームインスペクション(住宅診断) 報告書

【中古マンションホームインスペクション】

調査年月日	2014年6月1日		
報告書発行日	2014年6月5日		
調査担当者	さくら 太郎		
物件所在地	東京都渋谷区桜丘町29-24		
物件名	さくらマンション		
部屋番号	101号室		
階数	地上5階 地下1階	竣工年	1996年（築18年）
参考資料			
売主 (該当するものに☑)	<input checked="" type="checkbox"/> 不動産会社（宅建業者）	<input type="checkbox"/> 個人	<input type="checkbox"/> 不明

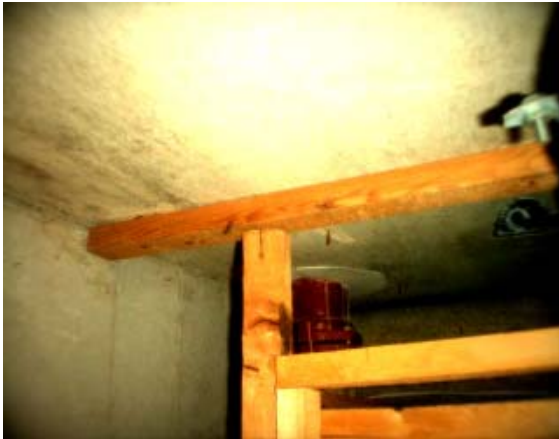
部位	浴室天井裏
浴室天井点検口から、天井裏の状態を写真で確認しました。	
上階からの漏水跡や、カビの発生などは見られませんでした。

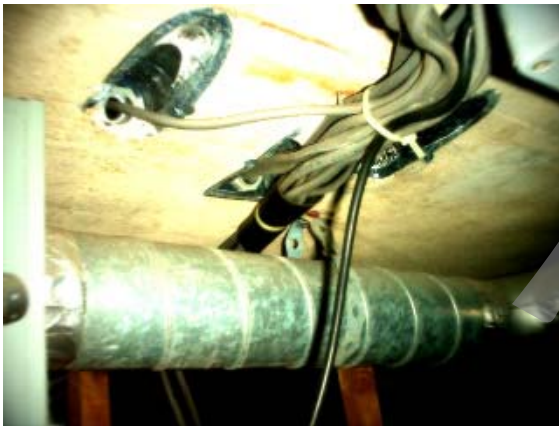
部位	浴室天井裏
浴室天井点検口から、天井裏の状態を写真で確認しました。	
上階からの漏水跡や、カビの発生などは見られませんでした。

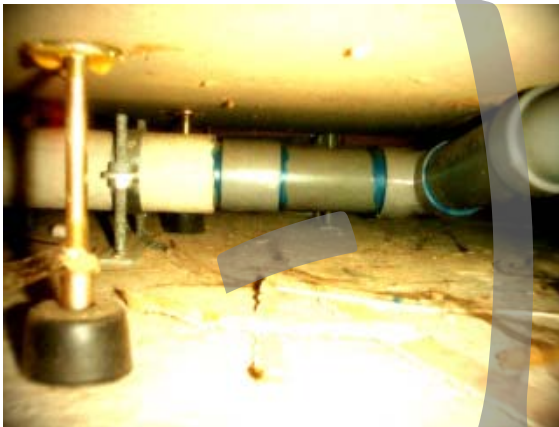
部位	洗面室床下
洗面台下の点検口からカメラを挿入し、洗面室下と浴室入口の床下を撮影しました。	
写真でわかる範囲では水漏れの形跡は見られませんでした。

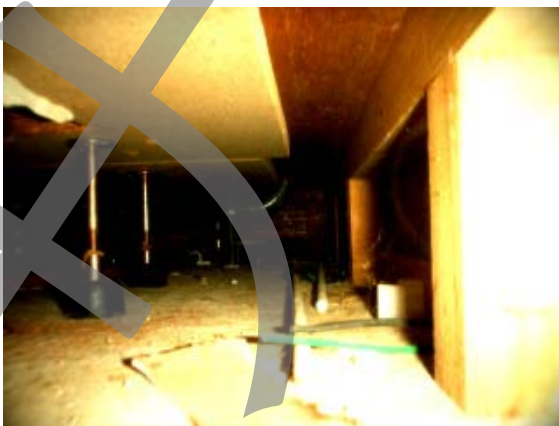
部位	キッチン床下
キッチンシンク下の点検口からカメラを挿入しシンクの床下を撮影しました。	
写真でわかる範囲では水漏れの形跡は見られませんでした。
