2年目アフターサービス 事前点検レポート

事前点検レポート

物件名称	さくらマンション	部屋番号	101号室	調査日	2021年8月1日
				調査員	さくら 太郎

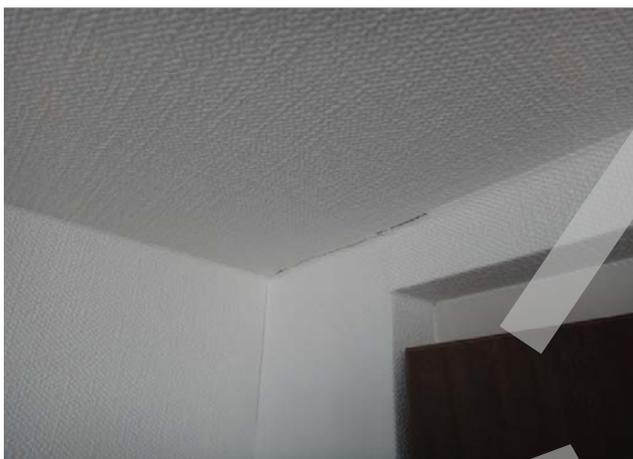
2	洋室2 天井クロス
<p>洋室2のクロスの継ぎ目に隙間が生じていました。隙間埋めの補修を行って頂くことをお勧めします。</p>

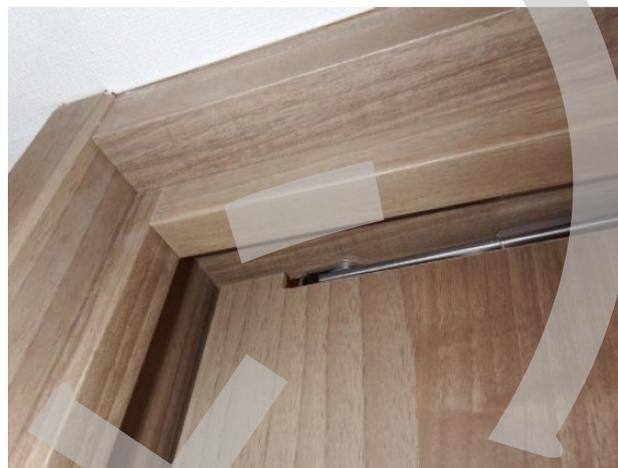
3	トイレ ドアストッパー
<p>トイレの扉を開け閉めする際に上部のストッパーが枠と干渉します。破損の原因になりますのでドアストッパー金物を調整していただく事をお勧めします。</p>

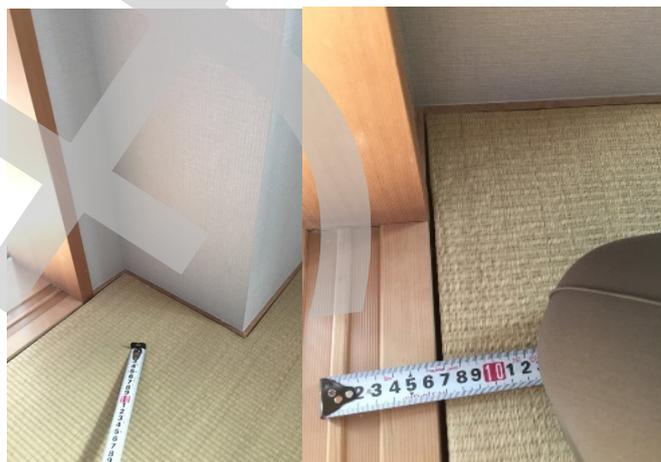
4	和室 畳
<p>畳と敷居の隙間が5ミリ程空いています。畳の調整をしていただく事をお勧めします。</p>

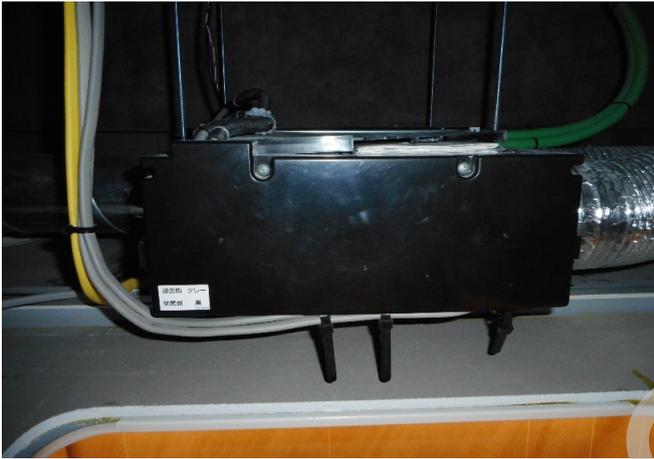
5	浴室天井裏 ダクト
<p>排気ダクトから排気漏れが生じています。錆やカビの原因となる可能性がありますのでアルミテープで再固定を行ってください。</p>

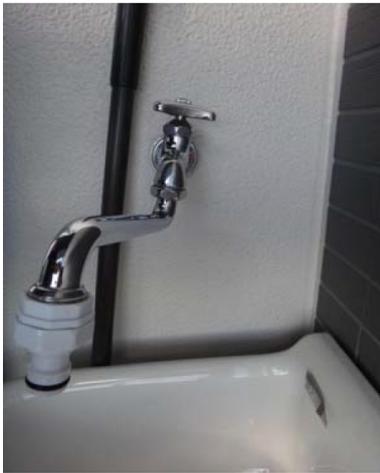
6	バルコニー 水栓
<p>バルコニーのスロップシンクの水栓が曲がっていました。まっすぐになるよう調整して頂くことをお勧めします。</p>
