**ホームインスペクション(住宅診断)  
写真付き詳細報告書  
【 一戸建て既存木造住宅 】**

さくら事務所ホームインスペクション

| 物件所在地 | 東京都中央区東日本橋1-1-1 | | |
| 構造種別 | 木造軸組構法 | | |

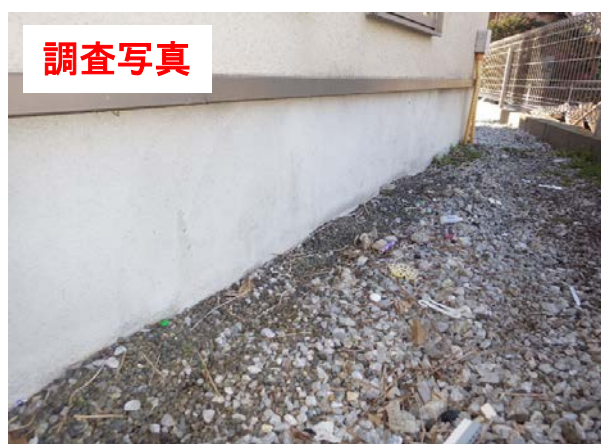
【 基礎表面 】

一部に軽微なひび割れが確認されましたが、  
全体的に良好な状態でした。

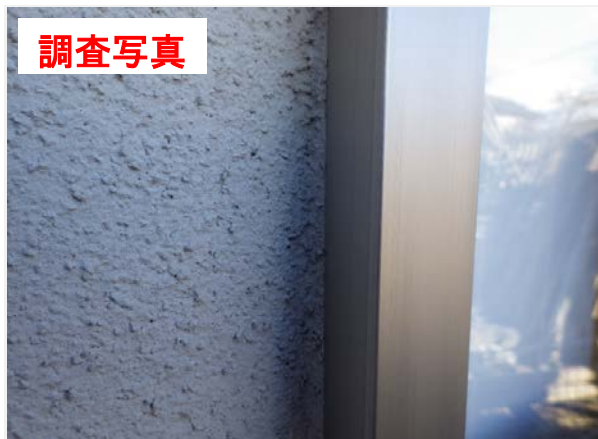
【 外壁仕上げ材表面 】

外壁とサッシの取り合い部分を確認しました。隙間などの不具合は見られませんでした。

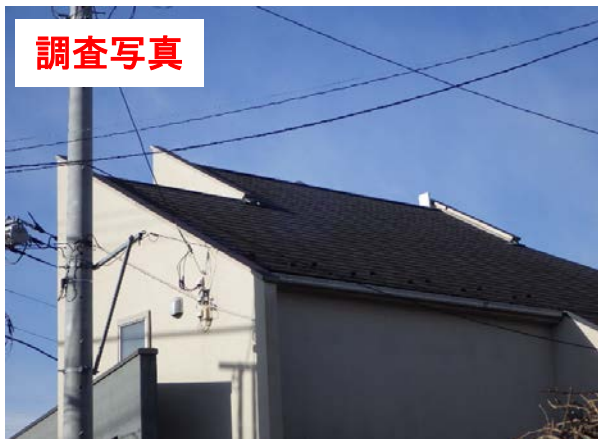
【屋根の形状】

屋根の状況を確認し、多角形なものを見合はありませんでした。また雪止めが設置されていました。

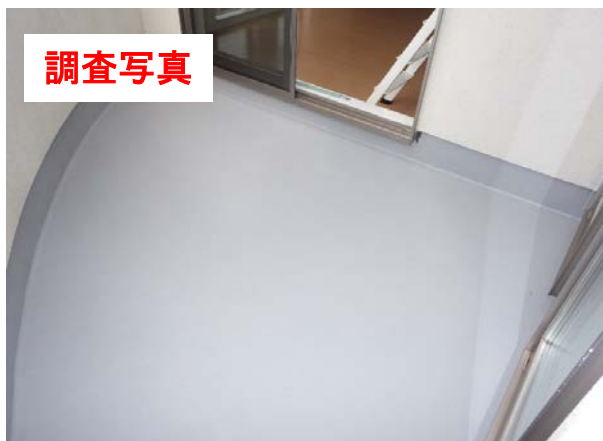
【バルコニー】

西側バルコニーの様子です。バルコニーの防水層に亀裂や歪みなどが見受けられます。歩行時の軋みもなく問題は見受けられません。

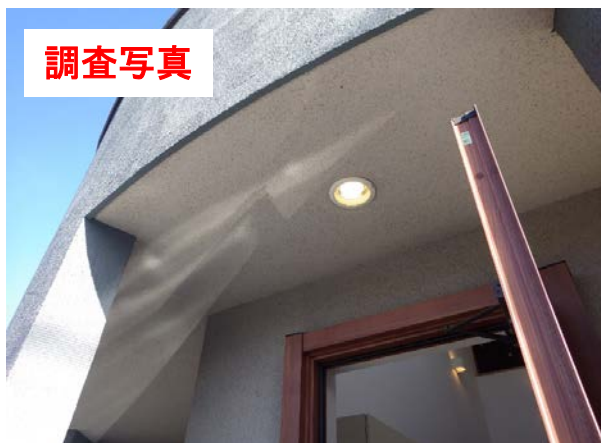
### 【 軒裏仕上り材表面 】

玄関の軒裏を確認しました。雨染みなど不具合を疑う形跡などなく問題ありませんでした。

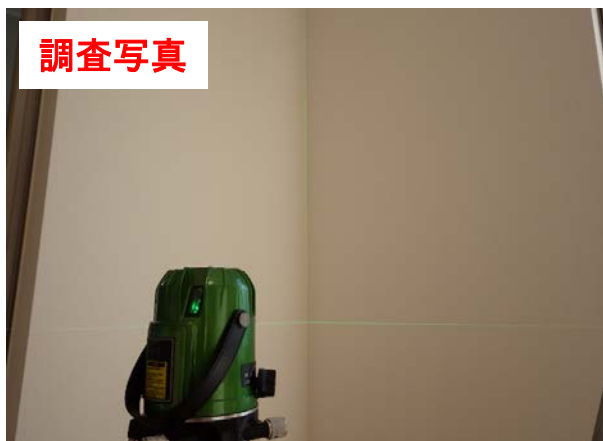
#### 【 傾斜 】

オートレーザを使って壁の傾斜（垂直精度）を確認しました。傾斜が良好な状態となっており、大きな誤差は見られませんでした。

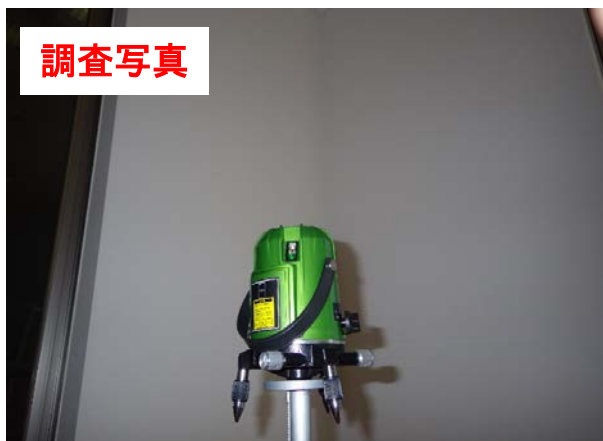
【 傾斜 】

オートレーザースタッフで床の水平精度を確認しました。全体的に良好な精度とあり、大きな誤差は見られませんでした。

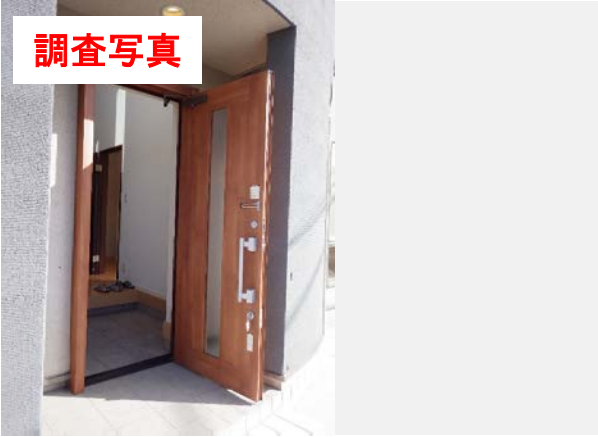
【 外壁に面した建具 】

ドア本体の動作確認をしました。スムーズに開閉され問題ありませんでした。

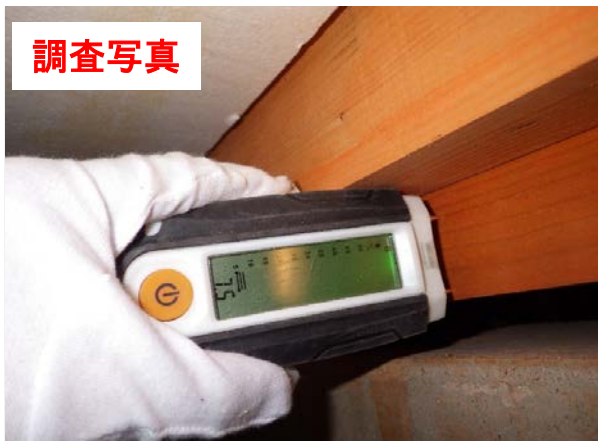
【 構造材等 】 **有料オプションでこちらの写真付き  
詳細報告書をお選びいただけます。**  
土台を確認しました。柱と土台に不具合は見られませんでした。  
また土台を含水率計で計測すると0.2%程度で問題のない数値でした。柱の含水率が0.1%を大きく超えると腐朽やカビの原因となります。

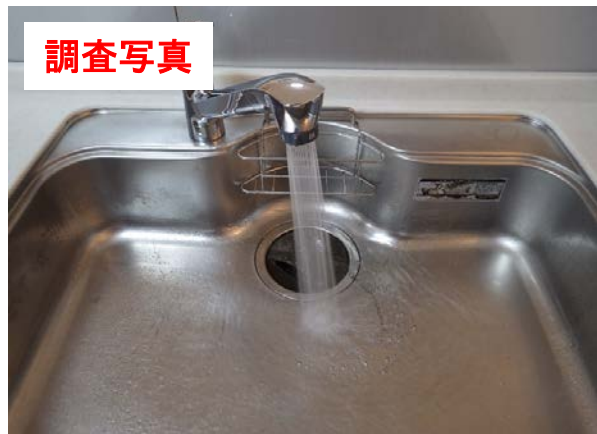
#### 【 キッチン 】

キッチン流し台の通水状況を確認しました。  
つまりや異音はなく特に問題ありませんでした。  
(お湯の確認はできませんでした)

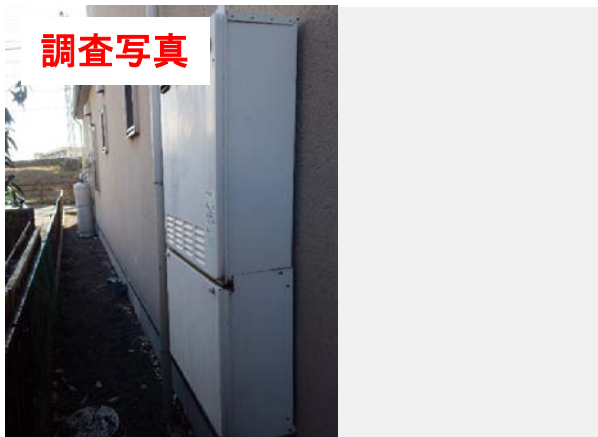
【 給湯設備 】 **有料オプションでこちらの写真付き  
詳細報告書をお選びいただけます。**  
給湯器の設置状況を確認し、写真を撮影し、調査のコメントが入ります。  
固定されていました。なお、給湯器は2005年  
製でした。交換のタイミングを伺っています。  
（調査後、4日以内での提出）  
す。念のためご報告しておきます。

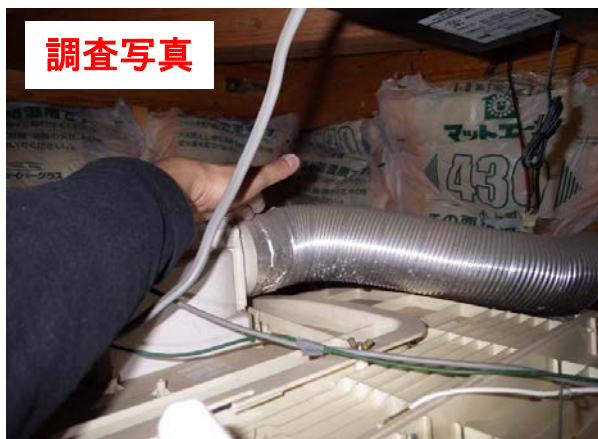
【天井裏空調・換気設備】

ユニットバス天井の換気口より内部を確認しました。換気扇と配管が接続部に気漏れはありませんでした。

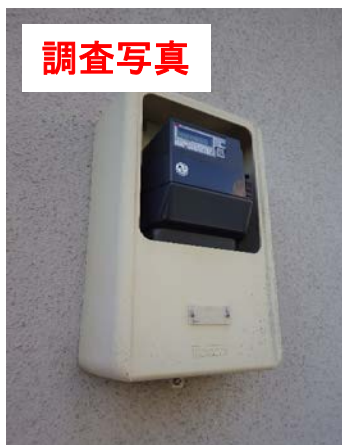
【 各メーター 】  
 電気メーターの値は、写真に写っています。  
 【 各メーター 】  
 調査のコメントが入ります。

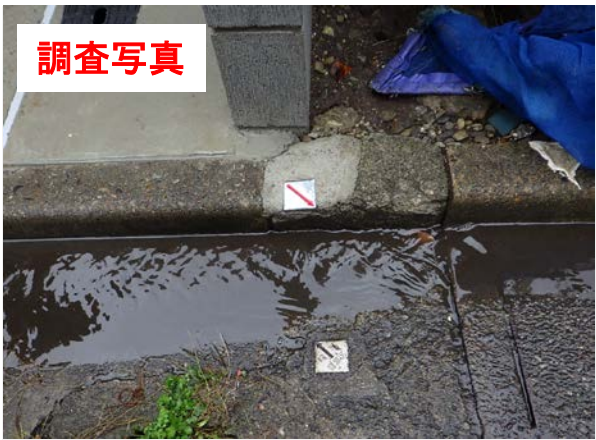
【 その他 】

道路境界・隣地境界を確認しました。境界プレートにズレなどはありませんでした。念のため測量図に記載されている位置と確認されると良いでしょう。
