ホームインスペクション(住宅診断)
【新築一戸建て】

インスペクション・データ

さくら事務所ホームインスペクション

物件所在地	:	東京都渋谷区桜丘町	
物件概要・名称等	:	新築一戸建て	
構造種別・階数	:	木造（在来軸組工法）	2階建て
調査年月日	:	2017年11月18日（土）	
報告書発行日	:	2017年11月22日（水）	
コース	:	新築一戸建てホームインスペクション	屋根裏・床下調査あり
調査員	:	さくら 太郎	
添付資料	:	写真資料・維持管理ガイドライン

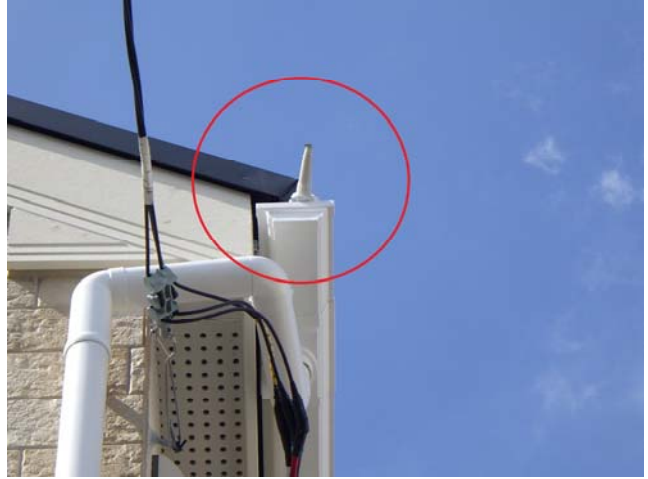
【指摘箇所】外周り②

樋にコーキング材が置いてありました。職人さんの忘れ物かと思われます。
→売主様に除去していただけるかご確認ください。
是正された場合、売主様から報告を受けてください。

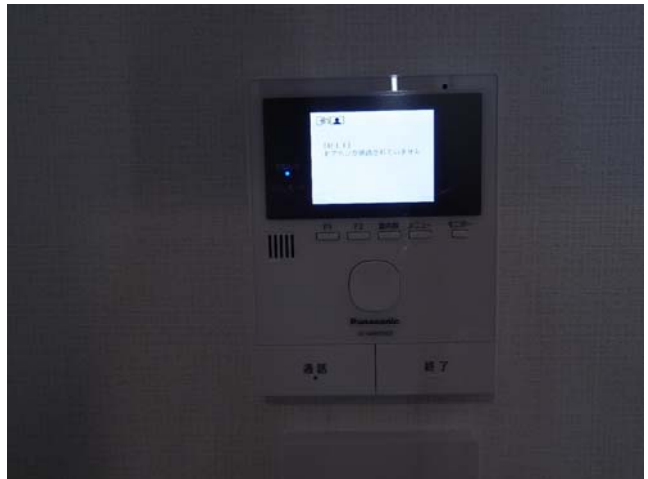
【指摘箇所】室内②

モニターホンが接続されていませんでした。
→売主様に接続していただけるかご確認ください。
是正された場合、モニターが映り動作することをご確認ください。

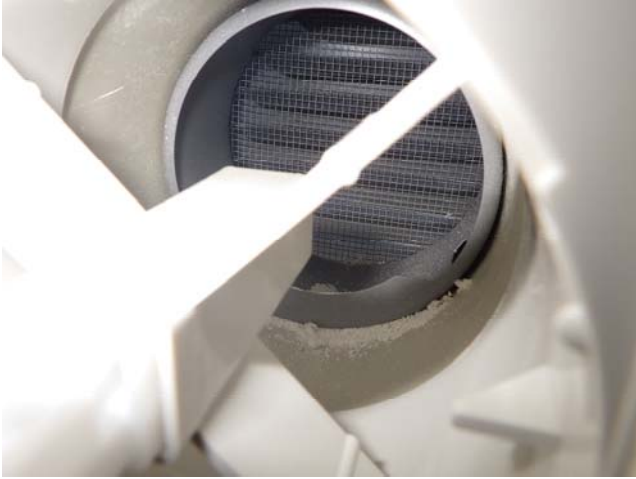
【指摘箇所】室内③

給気口内部に石膏ボードの切りくずと思われるものが確認できました。

→売主様に清掃していただけるかご確認ください。是正された場合、画像などで報告を受けてください。

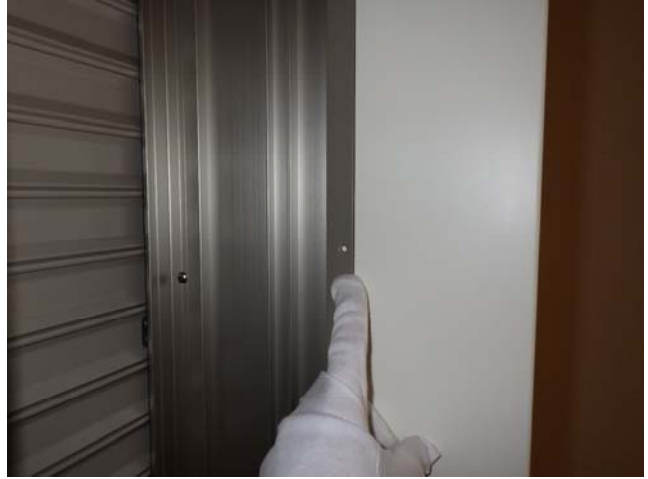
【指摘箇所】室内④

※共通事項：サッシ枠のビス（ねじ）が取り付けられていませんでした。

→売主様にビス（ねじ）を取付けていただけるかご確認ください。是正された場合、当該箇所を手でなぞって平滑に仕上がっていることをご確認ください。

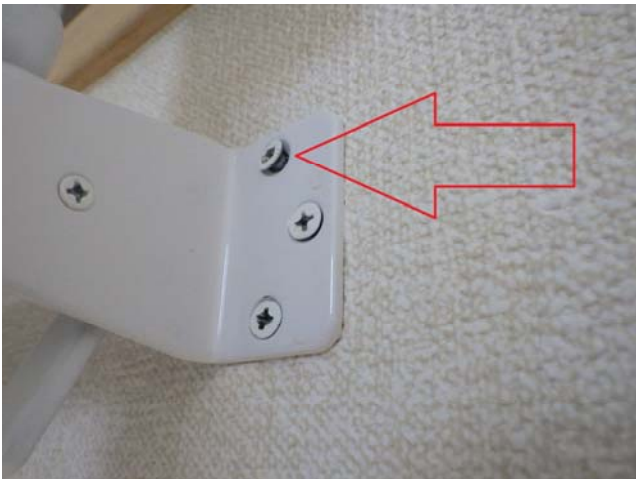
【指摘箇所】室内⑤

ビス（ねじ）が飛び出ていました。

→売主様にビス（ねじ）を締め直していただけるかご確認ください。是正された場合、当該箇所を手でなぞって平滑に仕上がっていることをご確認ください。

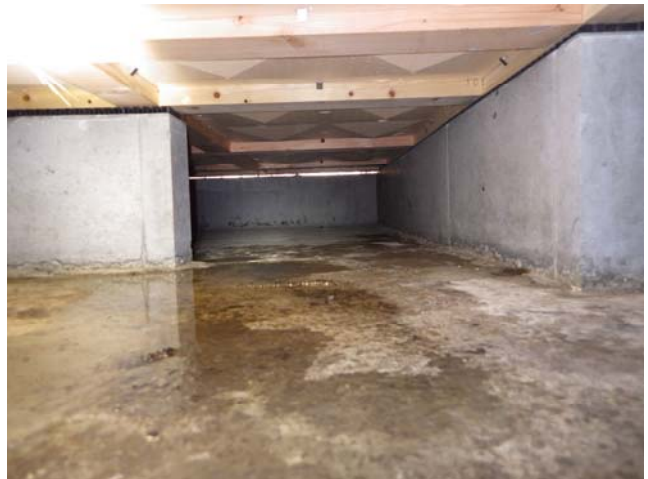
【指摘箇所】床下①

排水管接続部の接着不良により漏水し、床下内部に水が溜まっていました。

→売主様に補修していただけるご確認ください。是正された場合、画像などで報告を受けてください。

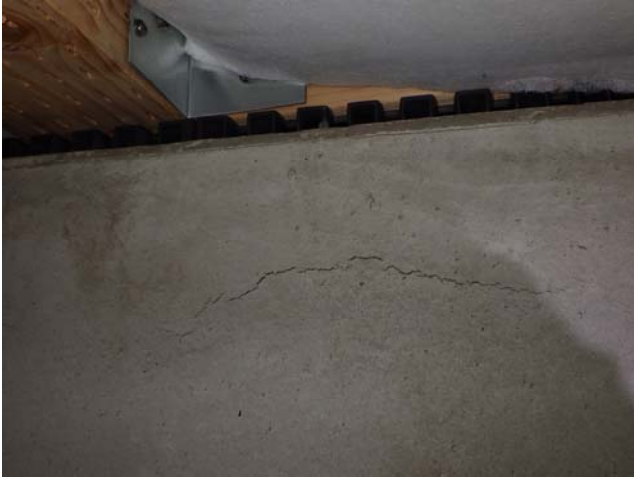
【指摘箇所】床下②

基礎立上り部分に0.6mm程度（横方向）のひび割れがありました。

→売主様に補修していただけるかご確認ください。是正された場合、画像などで報告を受けてください。

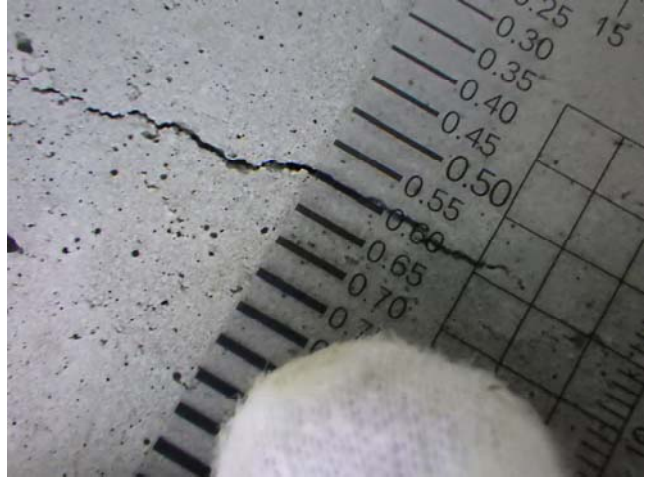
【指摘箇所】床下②

前画像を拡大しひび割れ幅を計測しました。

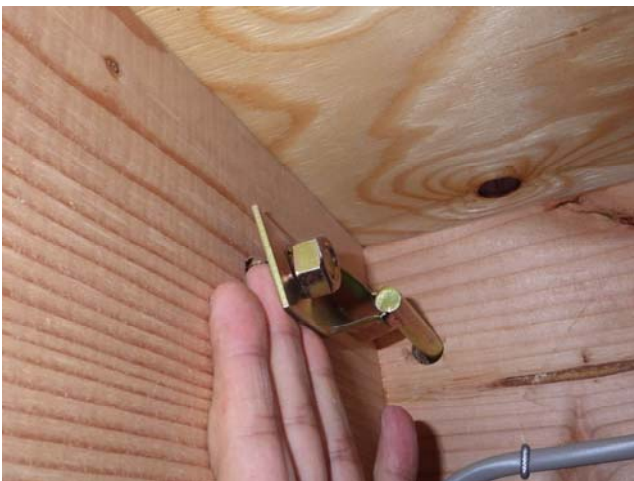
【指摘箇所】屋根裏

※共通事項：ボルトに緩みがありました。

→売主様に締め直していただけるかご確認ください。是正された場合、画像などで報告を受けてください。

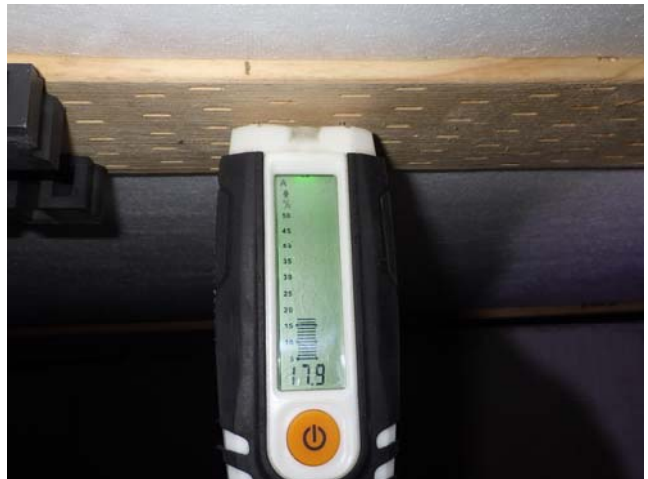
床下の大引材を含水率計で計測すると18%程度で問題のない数値でした。一般に含水率が20%を大きく超えると腐朽やカビの原因となります。

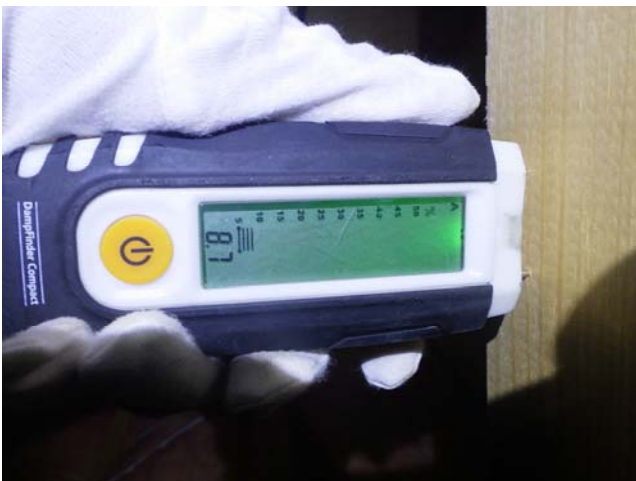
【屋根裏】
屋根裏の縦枋材（木材）を含水率計にて計測しました。9%程度で問題のない数値でした。一般に含水率が20%を大きく超えると腐朽やカビの原因となります。
