# ホームインスペクション(住宅診断) 【新築一戸建て】

インスペクション・データ

| 物件概要・名称等 | : | 新築一戸建て |
| 構造種別・階数 | : | 木造（在来軸組工法）2階建て |

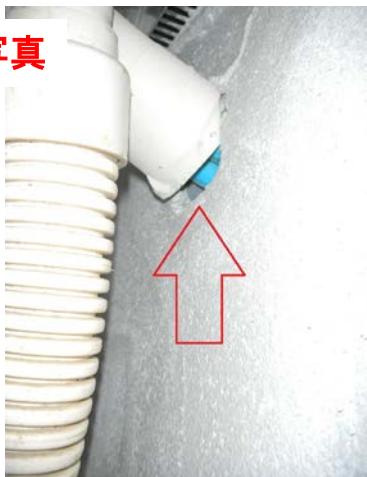
対象部位 指摘箇所 - 1

基礎貫通部分に隙間がありました。  
→隙間埋めをしていただくことになりました。是正後は隙間がなくなっていることをご確認ください。

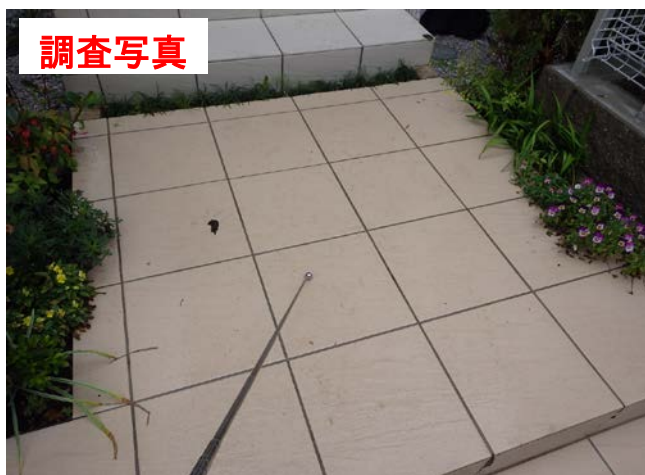
【外周り】タイル

玄関ポーチタイルを打診棒で確認しました。浮きなどの不具合は見られませんでした。

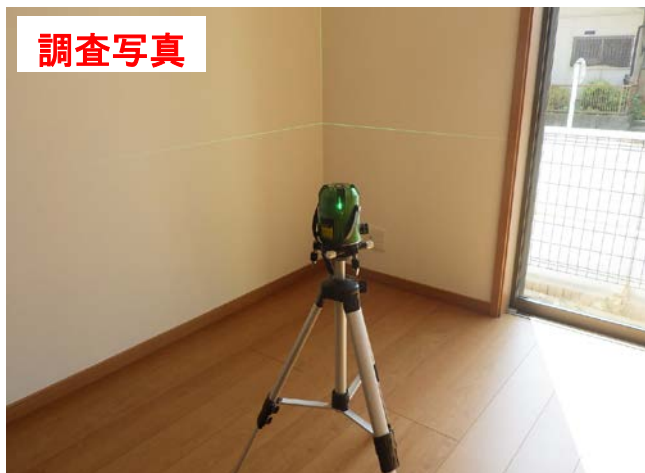
【室内】建物精度・傾斜

オートレーザーを使って室内の水平・垂直精度を確認しました。全体的に良好な精度となっており、大きな誤差は見られませんでした。

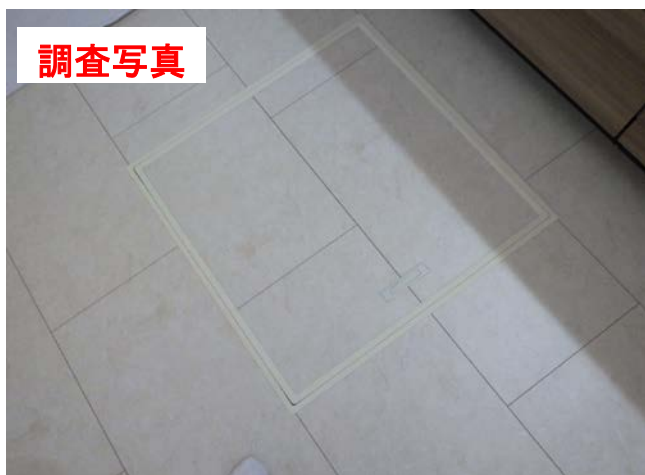
キッチン床下点検口より進入し、目視可能な範囲で床下内部を全体的に確認しました。

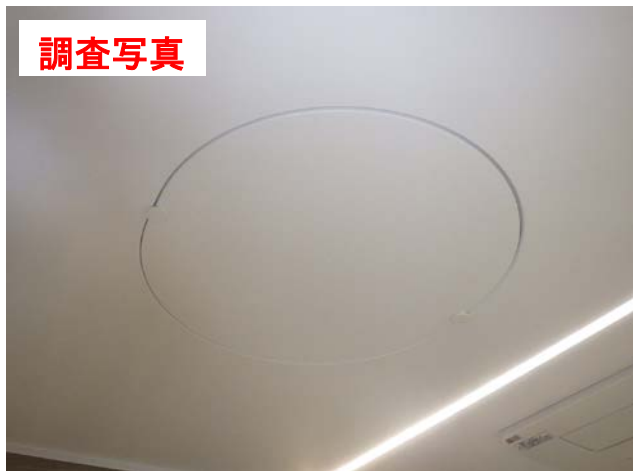
浴室天井点検口から天井裏内部を目視にて確認しました。
