ホームインスペクション(住宅診断) 写真付き詳細報告書

【中古マンションホームインスペクション】

調査年月日	2014年6月1日		
報告書発行日	2014年6月5日		
調査担当者	さくら 太郎		
物件所在地	東京都渋谷区桜丘町29-27		
物件名	有料オプションでこちらの写真付き 詳細報告書をお選びいただけます (調査後、4日以内での提出)		
部屋番号	101号室		
階数	地上5階 地下1階	竣工年	1996年 (築18年)
参考資料			
売主 (該当するものに☑)	<input checked="" type="checkbox"/> 不動産会社 (宅建業者) <input type="checkbox"/> 個人 <input type="checkbox"/> 不明	<small>※資料・ヒアリングによる ※不動産会社にご確認ください</small>	
■売主について 法律（宅地建物取引業法）により、売主が「宅地建物取引業者」（不動産会社のこと。以下「宅建業者」）かどうかにより、引き渡し後に買主が気づく不具合（瑕疵）について売主が保証する義務「瑕疵担保責任」の期間は、それぞれ以下のように規定されています。 【宅建業者が売主の場合の瑕疵担保責任期間】 引き渡し後、最短で2年（2年未満と契約書に記載されていても法律で2年以上と規定） 【個人が売主の場合の瑕疵担保責任期間】 契約書に記載することで、引き渡し後2か月などの短期間とすることも、瑕疵担保責任を一切負わないとすることもできる 瑕疵担保責任は、期間だけでなく保証する項目の内容も契約ごとに異なります。売買契約の前には、売主が宅建業者か個人等なのかの確認以外にも、こういった項目が保証されるのかをあらかじめ「重要事項説明書」や「売買契約書」をもとに、不動産会社に確認しておくことをお勧めします。

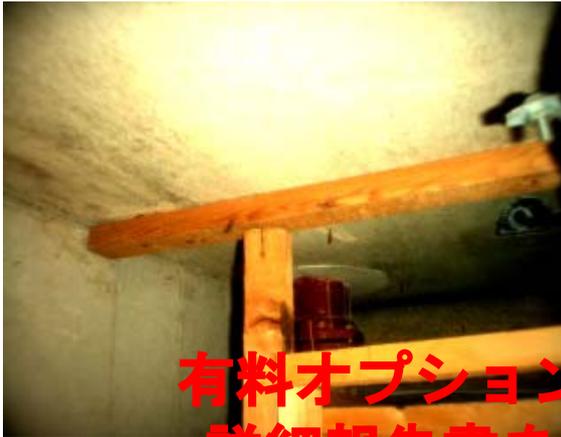
部位	浴室天井裏
浴室天井点検口から、天井裏の状態を写真で確認しました。	
上階からの漏水跡や、カビの発生などは見られませんでした。

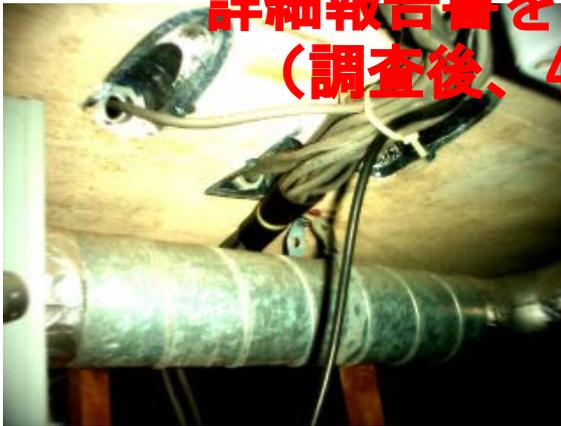
部位	浴室天井裏
浴室天井点検口から、天井裏の状態を写真で確認しました。	
上階からの漏水跡や、カビの発生などは見られませんでした。

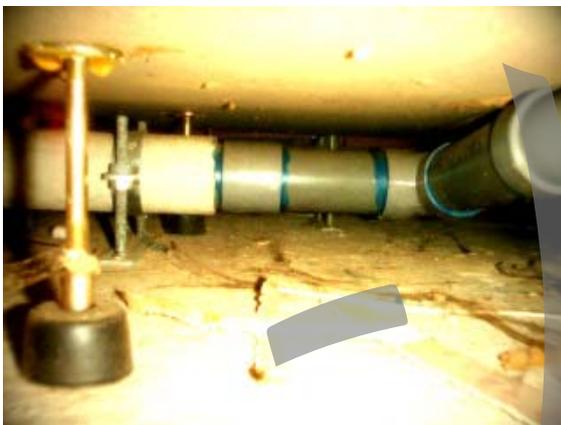
部位	洗面室床下
洗面台下の点検口からカメラを挿入し、洗面室下と浴室入口の床下を撮影しました。	
写真でわかる範囲では水漏れの形跡は見られませんでした。

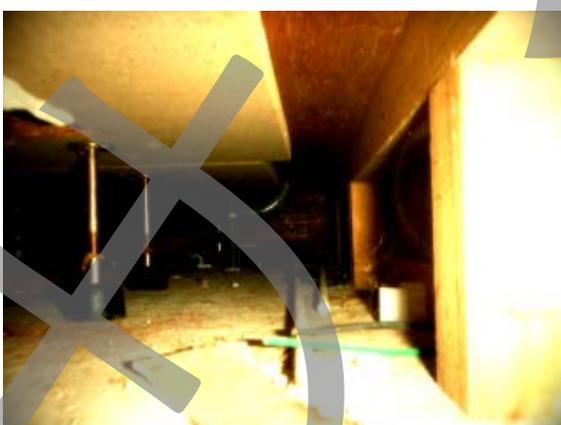
部位	キッチン床下
キッチンシンク下の点検口からカメラを挿入しシンクの床下を撮影しました。	
写真でわかる範囲では水漏れの形跡は見られませんでした。
