ホームインスペクション(住宅診断) 【新築一戸建て】

写真付き詳細報告書

物件所在地	:	東京都渋谷区桜丘町
物件概要・名称等	:	新築一戸建て
構造種別・階数	:	木造（在来軸組工法） 2階建で
調査年月日	:	2017年11月18日（土）
報告書発行日	:	2017年11月22日（水）
コース	:	新築一戸建てホームインスペクション 屋根裏・床下調査あり
調査員	:	さくら 太郎
添付資料	:	写真資料・維持管理ガイドライン

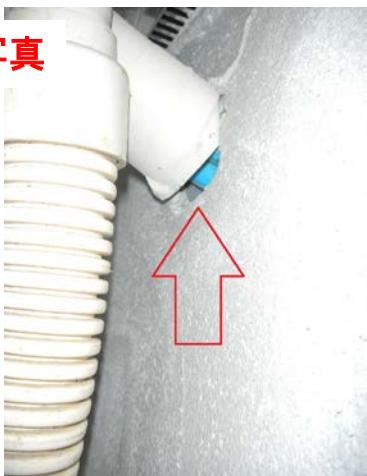
【外周り】
対象部位 指摘箇所 - 1

基礎貫通部分に隙間がありました。
一隙間埋めをしていただくことになりました。是正後は隙間がなくなっていることをご確認ください。

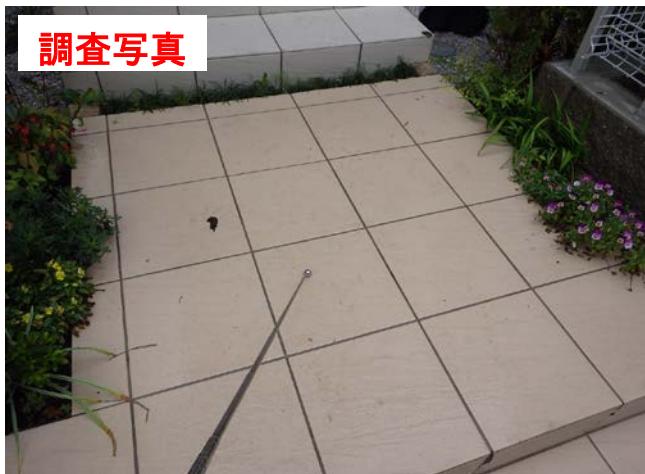
【外周り】タイル

玄関ポーチタイルを打診棒で確認しました。浮きなどの不具合は見られませんでした。

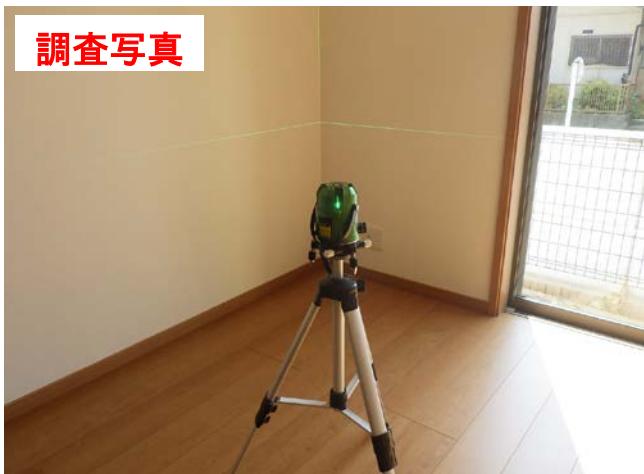
【室内】建物精度・傾斜

オートレーザーを使って室内の水平・垂直精度を確認しました。全体的に良好な精度となっており、大きな誤差は見られませんでした。

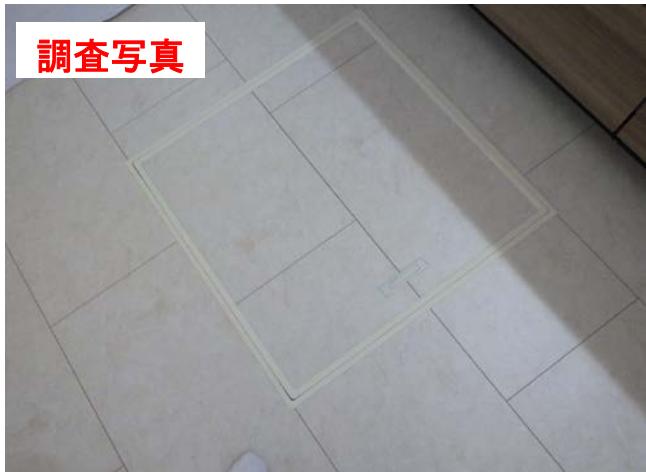
【床下】

キッチン床下点検口より進入し、目視可能な範囲で床下内部を全体的に確認しました。

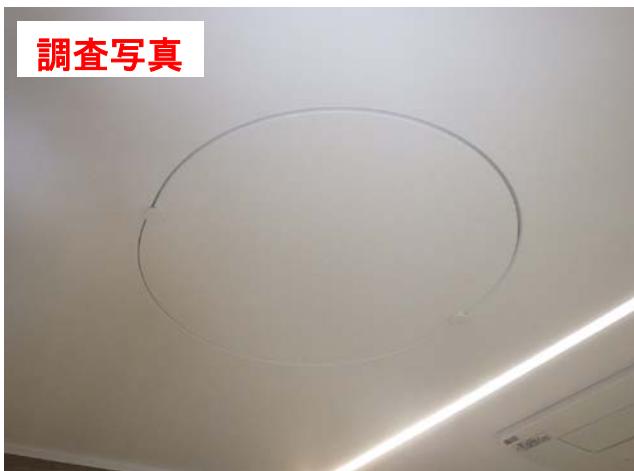
【屋根裏・天井裏】

浴室天井点検口から天井裏内部を目視にて確認しました。
