## 商業施設一体型マンションの盲点—“巨大冷蔵庫化”で地下が結露？利便性の裏で、店舗の冷気が建物の寿命を縮めるリスク

個人向け総合不動産コンサルティング・ホームインスペクション（住宅診断）、マンション管理組合向けコンサルティングを行う“不動産の達人”株式会社さくら事務所（東京都渋谷区／社長：大西倫加）は、近年人気の高い商業施設一体型マンションにおいて、共用部の地下空間で、結露が確認されている事例について、実際に寄せられている相談内容をもとに解説します。

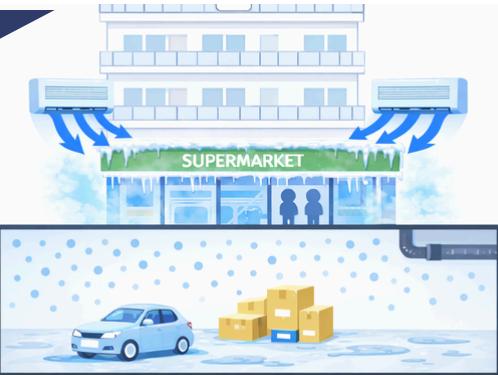
- ・店舗商品維持のための冷房が、想定以上に建物の構造体を冷やしている
- ・記録的な猛暑により、店舗内外の温度差がさらに拡大
- ・地下空間における断熱・施工条件の影響

その結果、店舗空間が「巨大な冷蔵庫」のような状態になり、地下空間で**築年数に関係なく結露**が表面化するケースが見られます。
