2年目アフターサービス 事前点検レポート

事前点検レポート

物件名称	さくらマンション	部屋番号	101号室	調査日	2021年8月1日
				調査員	さくら 太郎

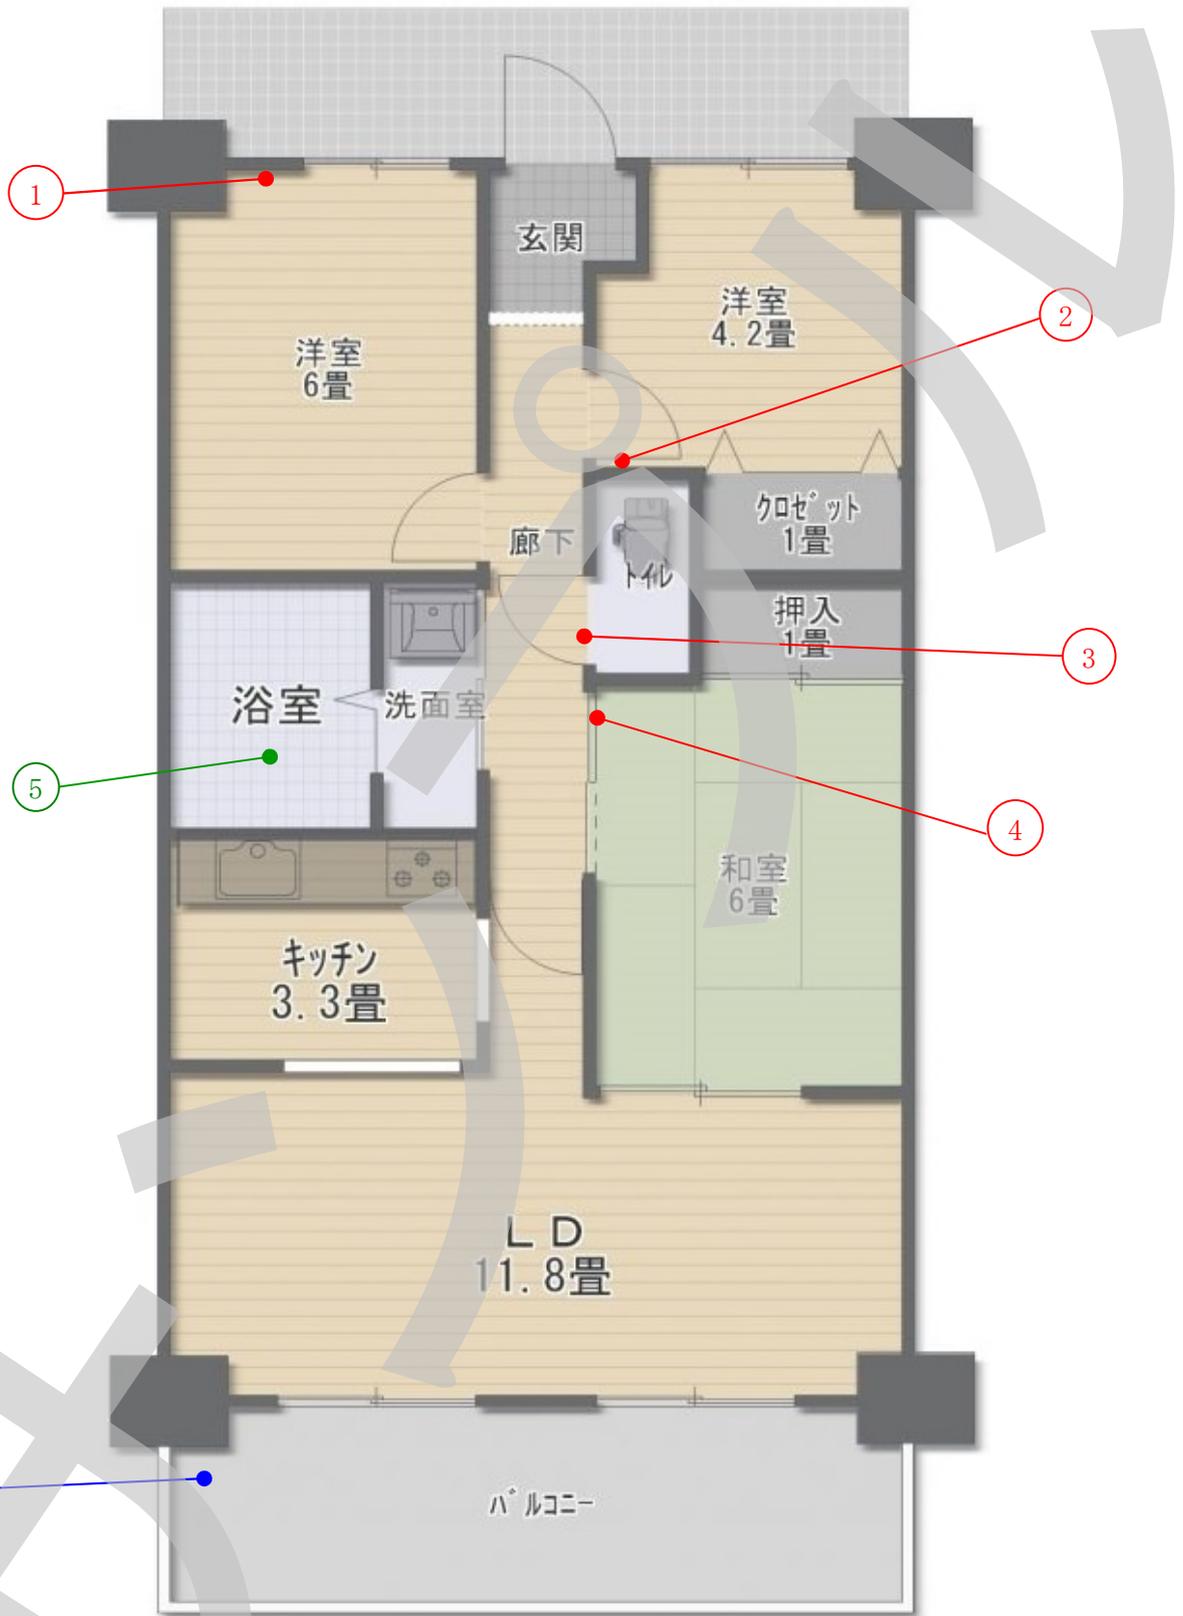
指摘箇所的位置

NO	室名等/部位	状 況
1	洋室 給気口	洋室1の給気口の蓋が硬直して開閉できない状態でした。補修をされておくとよいでしょう。
2	洋室 天井クロス	洋室2のクロスの継ぎ目に隙間が生じていました。隙間埋めの補修を行って頂くことをお勧めします。
3	トイレ ドアストッパー	扉を開け閉めする際に上部のストッパー金物が枠と干渉します。破損の原因になりますので調整していただく事をお勧めします。
4	和室 畳	畳と敷居の隙間が5ミリ程空いています。畳の調整をしていただく事をお勧めします。
5	浴室天井裏 ダクト	排気ダクトから排気漏れが生じています。錆やカビの原因となる可能性がありますのでアルミテープで再固定を行ってください。
6	バルコニー 水栓	バルコニーのスロップシンクの水栓が曲がっていました。まっすぐになるよう調整して頂くことをお勧めします。
7		
8		
9		
10		
11		
12		
13		
14		
15
