ホームインスペクション(住宅診断)
【新築一戸建て】

インスペクション・データ

さくら事務所ホームインスペクション

物件所在地	:	東京都渋谷区桜丘町	
物件概要・名称等	:	新築一戸建て	
構造種別・階数	:	木造（在来軸組工法）	2階建て
調査年月日	:	2017年11月18日（土）	
報告書発行日	:	2017年11月22日（水）	
コース	:	新築一戸建てホームインスペクション	屋根裏・床下調査あり
調査員	:	さくら 太郎	
添付資料	:	写真資料・維持管理ガイドライン

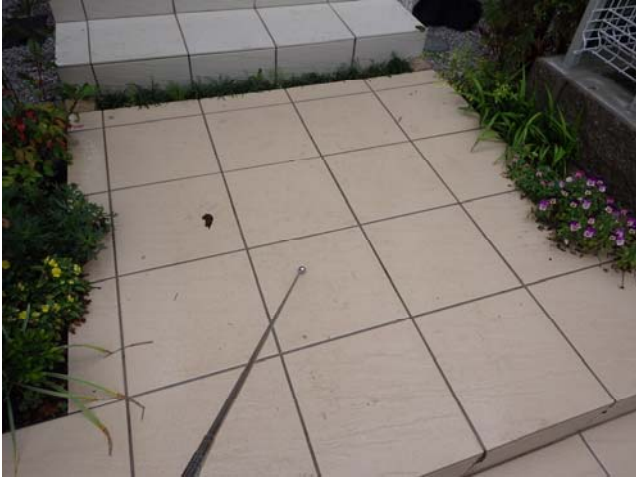
【外周り】 タイル
玄関ポーチタイルを打診棒で確認しました。浮きなどの不具合は見られませんでした。

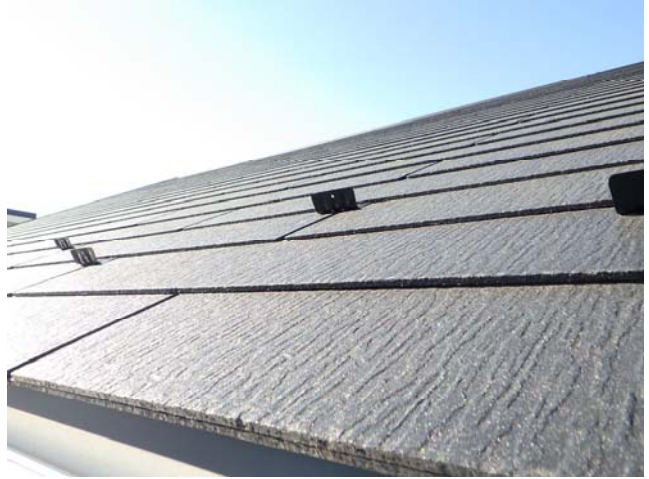
【外周り】 屋根
ベランダより自撮り棒にデジタルカメラを取付、屋根を撮影しました。確認できた範囲で屋根・雪止め金物の変形など不具合を疑う形跡はありませんでした。

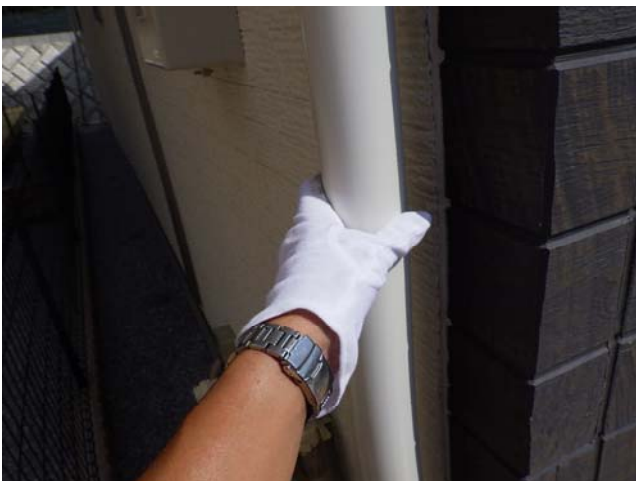
【外周り】 樋
確認を行った箇所の軒樋・縦樋の固定に問題ありませんでした。

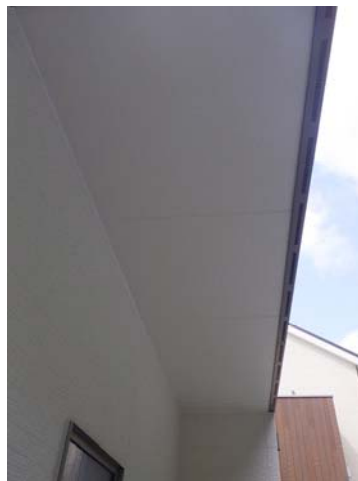
【外周り】 軒裏
軒裏（東側バルコニー付近）を確認しました。雨染みなど不具合を疑う形跡などなく問題ありませんでした。

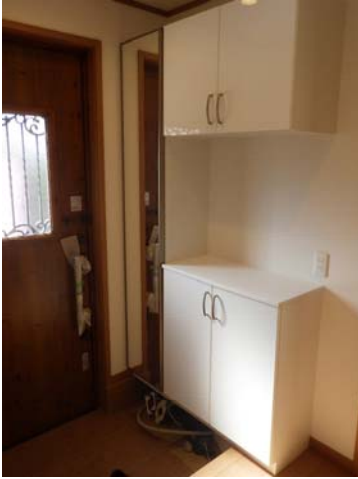
【室内】下駄箱
下駄箱を確認しました。扉の開閉に異音などの不具合は見られませんでした。

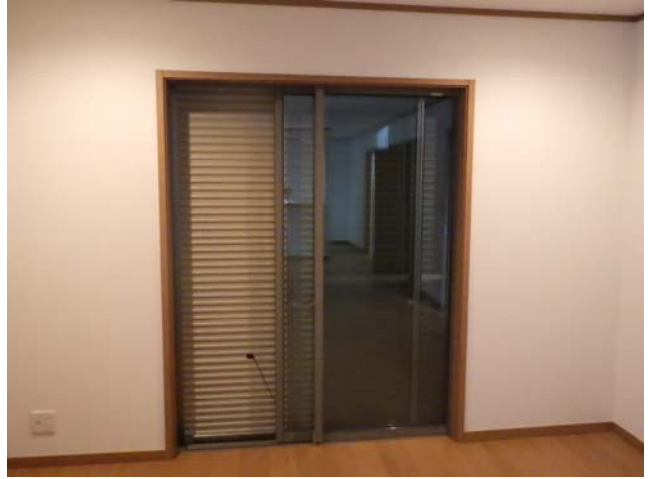
【室内】シャッター
シャッターの開閉確認を行いました。スムーズに開閉され異音などの不具合は見られませんでした。

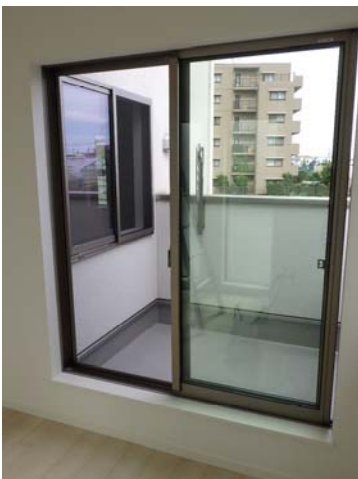
【室内】サッシ
全体的にサッシの開閉確認及び鍵の動作確認を行いました。スムーズに開閉され異音などの不具合は見られませんでした。

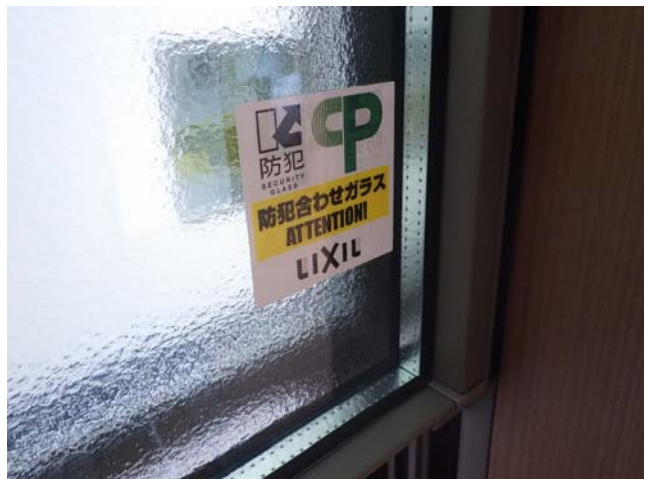
【室内】サッシ
サッシはCPマークのついた防犯ガラスとなっており防犯上有効になっています。またペアガラスが採用されており断熱上有効な仕様になっています。

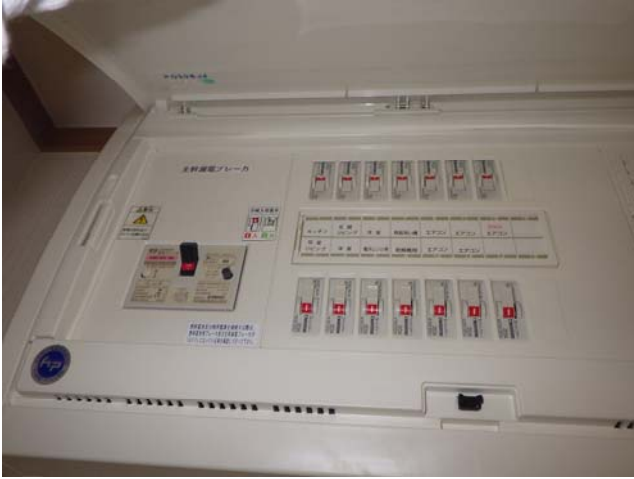
【室内】設備
分電盤を確認しました。50A、14回路・予備2回路でした。

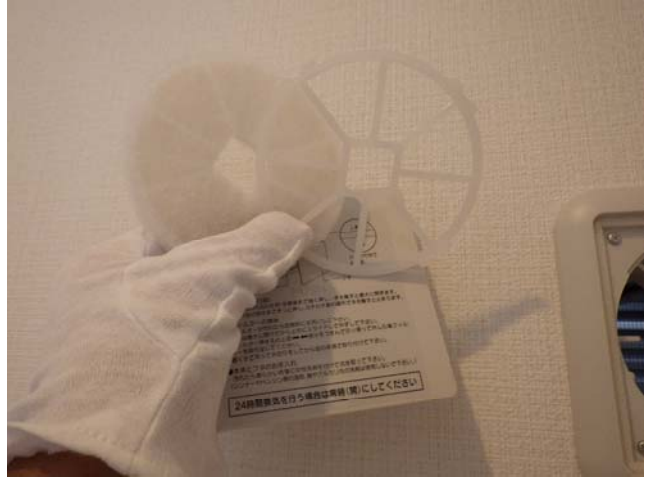
【室内】設備
給気口を確認しました。フィルターは年に2～3回程度清掃することをお勧めします。

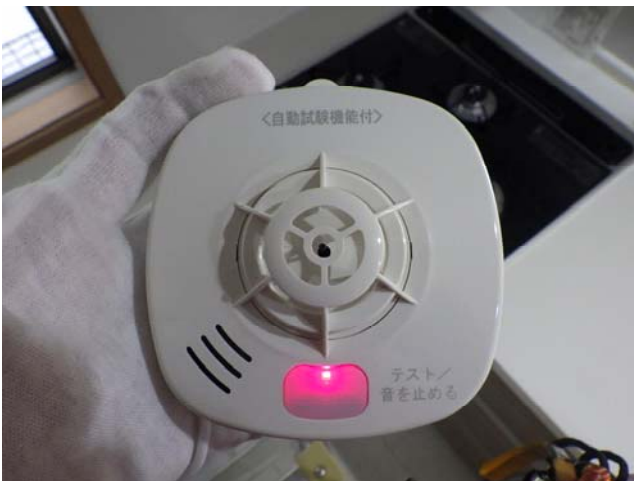
【室内】設備
住宅用火災警報器の作動状況を確認しました。正常に作動しており問題ありませんでした。
