## 武蔵小杉駅が冠水、品川で川が氾濫……「高層だから安心」は間違い?! タワマン“心臓部”は地下に、豪雨による機能停止リスク

個人向け総合不動産コンサルティング・ホームインスペクション（住宅診断）、マンション管理組合向けコンサルティングを行う“不動産の達人 株式会社さくら事務所”（東京都渋谷区／社長：大西倫加）は9月11日、都内をはじめ各地で豪雨被害が発生したことを受け、**マンション管理コンサルタント土屋輝之によるタワーマンションにおける水害リスクに関するコラム**を公開いたしました。本件に関する取材やご質問がございましたらお気軽にお問い合わせください。

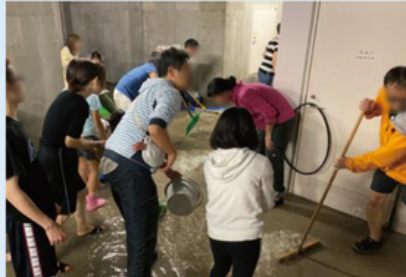
■ 住民による湧水槽への排水作業（地下3階）

▲ 令和元年東日本台風では地下が浸水したタワマンも  
出典：国土交通省

2019年に川崎市のタワーマンションに甚大な被害をもたらした台風19号は、多摩川を氾濫させたわけではありません。浸水は、**短時間の豪雨により雨水の排水が追いつかず**に発生する浸水や河川の水位上昇により排水できなくなった雨水があふれる「**内水氾濫**」によるものです。
