専門家が指摘する耐震性・立地と連発する大地震への警戒ポイント 6月25日発生・岩手県沖地震の現地調査レポートを公開

八戸市中心市街地の被害傾向

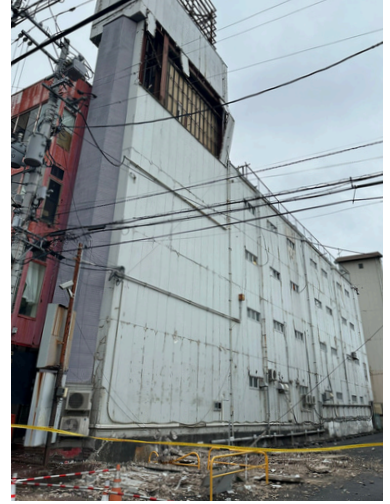
- ① 市街地の古いビルの被害（外壁の落下・右写真）
- ② 地形境界部（斜面）の被害（擁壁等）
- ③ 低地側における建物基礎部の被害

これらは建物の「耐震性」の問題や「立地（地盤）」に関するリスクに加えて、短い期間に繰り返し起きた、大きな地震が影響していることが考えられます。

八戸市街では、昨年12月の地震以降、仮復旧やブロック塀の撤去が進んでいた場所があった一方で、甚大な損傷を受けたビルでは十分な復旧ができていないケースも見受けられました。今後の地震発生において、通行人や施設利用者に被害を与えないための早急な対策が求められます。
