ホームインスペクション(住宅診断)
【新築一戸建て】

インスペクション・データ

さくら事務所ホームインスペクション

物件所在地	:	東京都渋谷区桜丘町	
物件概要・名称等	:	新築一戸建て	
構造種別・階数	:	木造（在来軸組工法）	2階建て
調査年月日	:	2017年11月18日（土）	
報告書発行日	:	2017年11月22日（水）	
コース	:	新築一戸建てホームインスペクション	屋根裏・床下調査あり
調査員	:	さくら 太郎	
添付資料	:	写真資料・維持管理ガイドライン

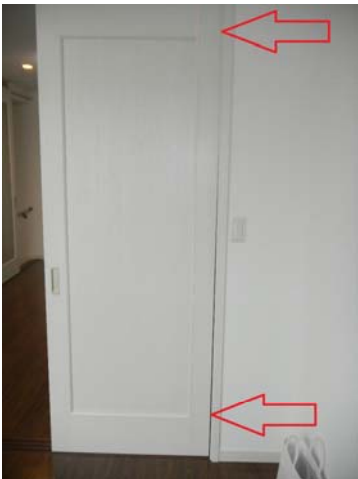
【指摘箇所】室内①

建具（引き戸）の上下で隙間の違いがありました。
→売主様に調整していただけるかご確認ください。
是正された場合、上下で隙間の違いがなく、スムーズに開閉できることをご確認ください。

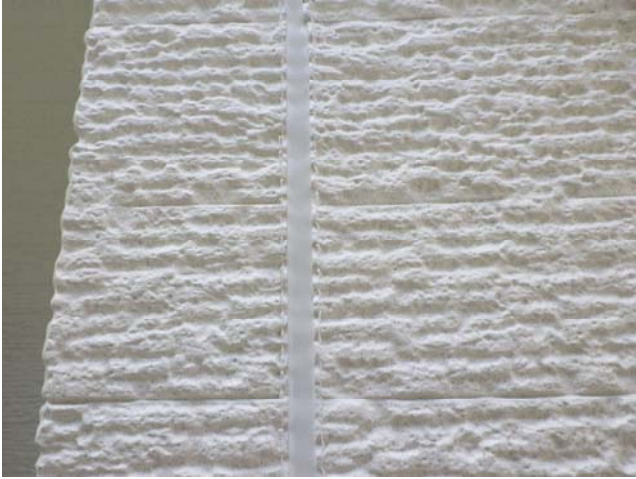
【外周り】外壁

外壁材の取り付け部分を確認しました。取合い部分は良好で、コーキング材の隙間など問題になると思われるような不具合は見られませんでした。

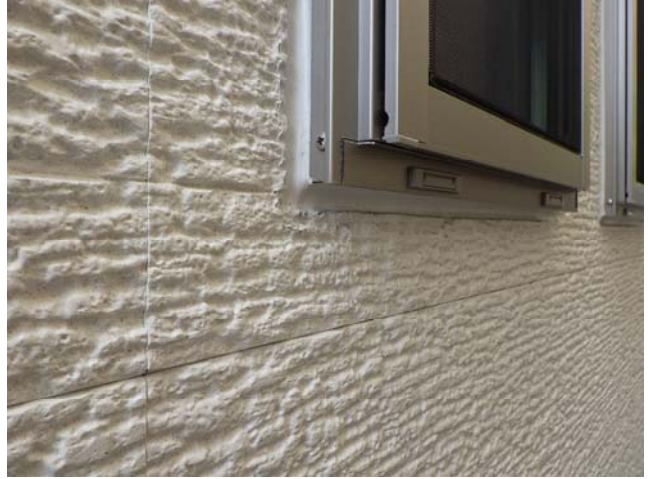
【外周り】外壁

外壁とサッシの取り付け部分を確認しました。防水部分に隙間などの不具合を疑う形跡はありませんでした。

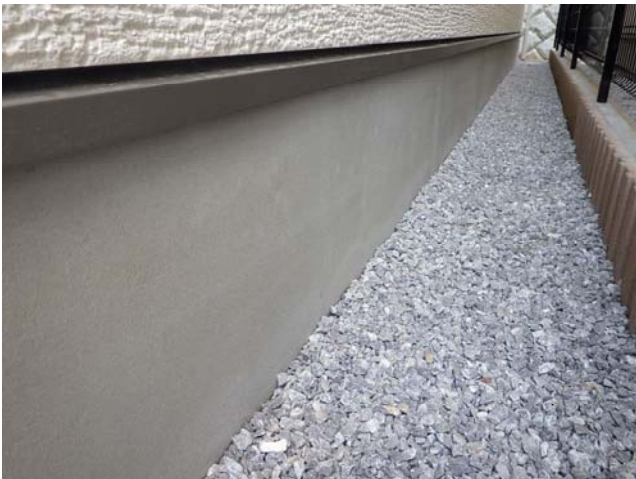
【外周り】基礎

建物の基礎立ち上がり表面に構造上問題となるような、ひび割れなどはなく問題ありませんでした。

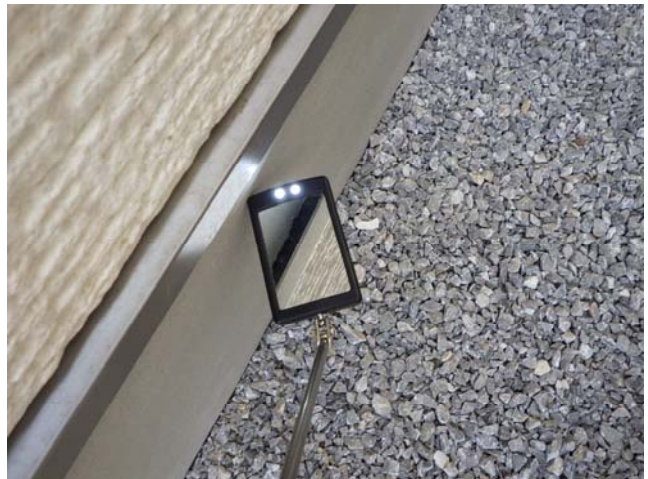
【外周り】基礎

水切り金物を確認しました。変形や隙間などの不具合は見られませんでした。

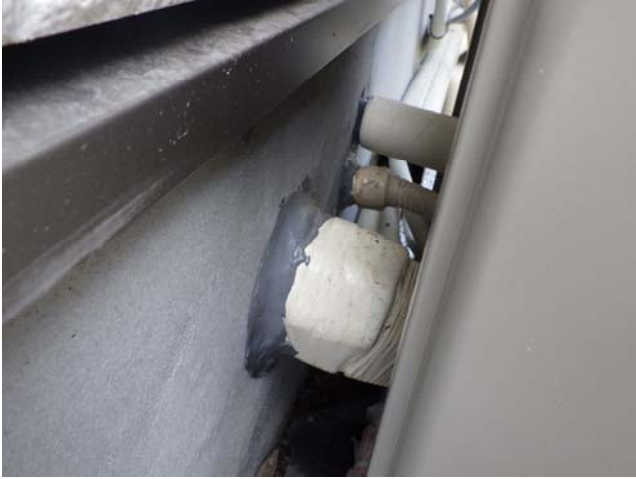
【外周り】基礎

基礎の貫通部分を確認しました。確認した範囲で基礎と貫通部との取合い部分は良好で、隙間など問題になると思われるような不具合は見られませんでした。

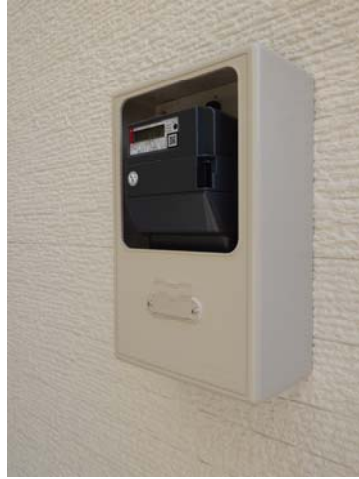
【外周り】電気メーター

電気メーターの設置・固定に問題ありませんでした

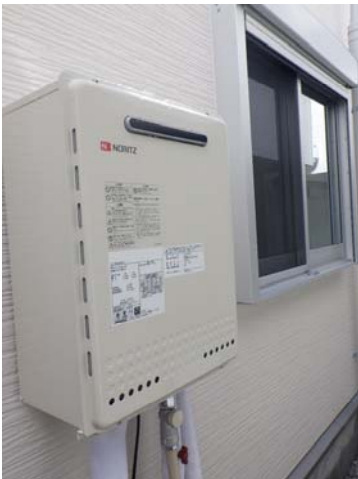
【外周り】給湯設備

給湯設備の設置状況を確認しました。グラつきなどの不具合は見られませんでした。操作方法やメンテナンスなどについてはお引渡し後、ガス開栓立会い時に説明を受けていただくと良いでしょう。

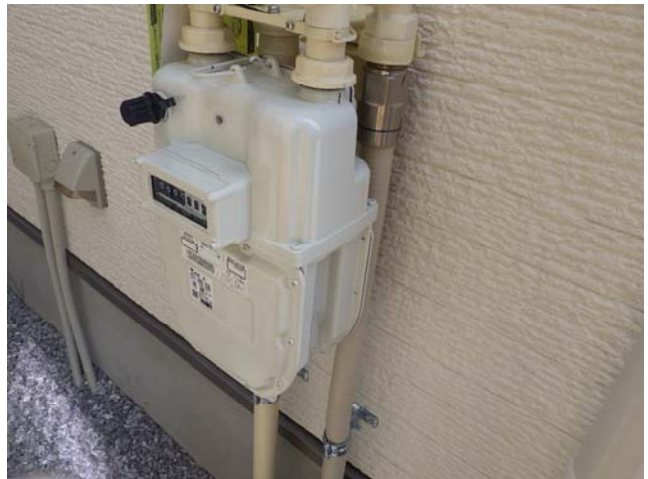
【外周り】ガスメーター

ガスメーターの設置・固定状況に問題ありませんでした。ガスメーターには地震の揺れやガスの供給量の異常を感知して自動的にガスを止める機能があります。ご自身で復旧ボタンがついていますのでメーターに表示されている操作方法をガス会社様にご確認されることをお勧めします。

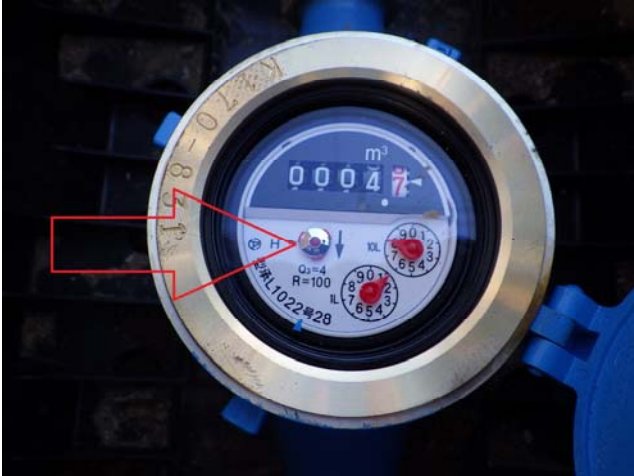
【外周り】水道メーター

水道メーターを確認しました。水漏れや錆等の異常はありませんでした。引込径は20mmであることが確認できました。家庭用としては一般的な適切な口径です。水が流れると銀色（矢印）の部分が回転します。水を止めた状態で確認いただき回転していた場合は漏水が考えられますので定期的にご確認されると良いでしょう。

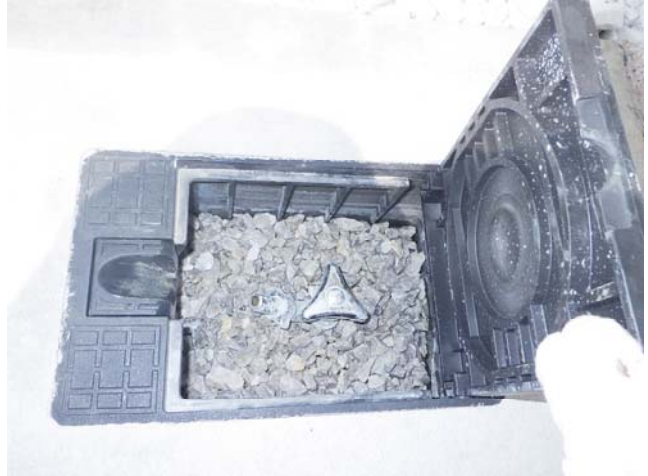
【外周り】散水栓ボックス

散水栓の水を出すことができました。蛇口の動作に問題ありませんでした。散水栓のご使用に際しては水が溜まったままになると逆流した場合に衛生上好ましくないため、ホースを繋いで水を出すなどご留意下さい。

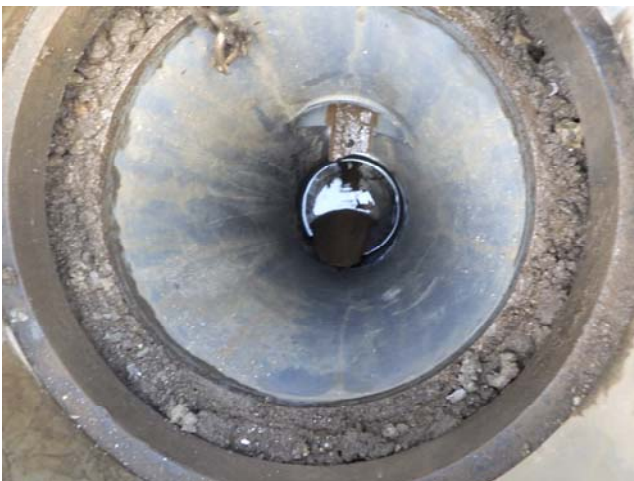
【外周り】汚水枡

汚水枡内部を確認しました。堆積物はなく問題ありません。

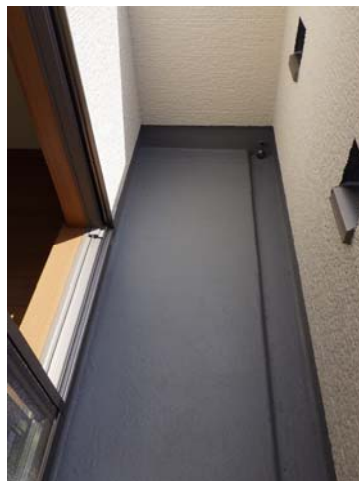
【外周り】バルコニー

バルコニーの防水層に亀裂や歪みなどもなく丁寧に仕上がっております。歩行時の軋みもなく問題は見受けられません。

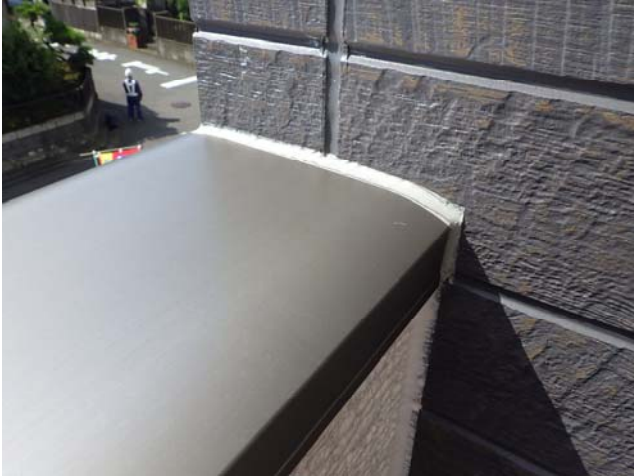
【外周り】バルコニー
手摺笠木の設置・固定に問題ありませんでした。なお、シーリングの劣化具合の参考として、写真のような笠木と壁の取り合う部分を観察して頂くとよいでしょう。シーリングの硬化、ひび割れが劣化のサインです。

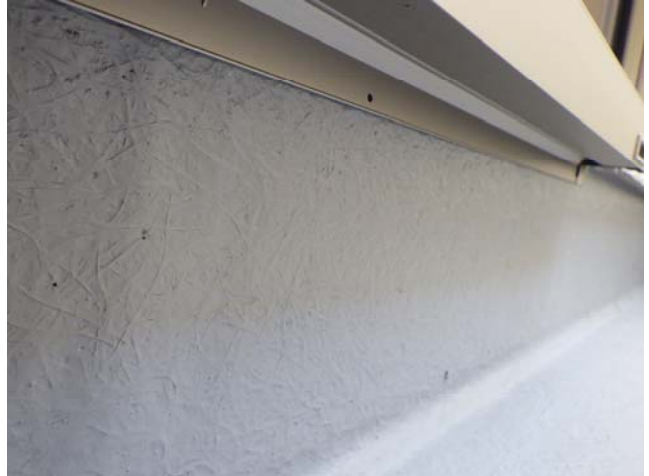
【外周り】バルコニー
バルコニーとサッシとの取り合い部分を確認しました。隙間などの不具合は見られませんでした。

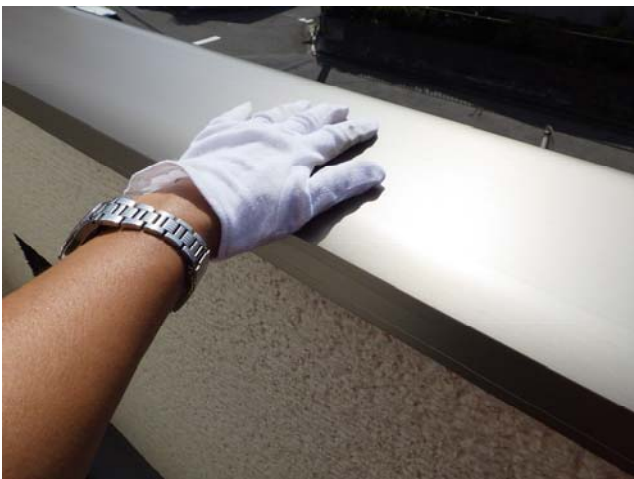
【外周り】バルコニー
手摺りを確認しました。グラつきなどの不具合は見られませんでした。

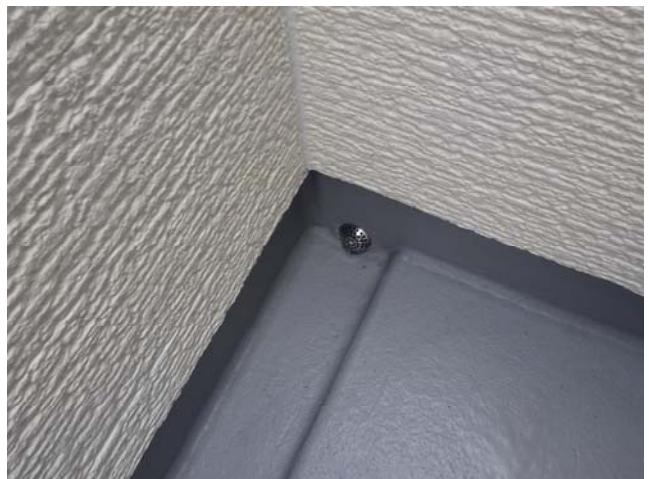
【外周り】バルコニー
排水口を確認しました。排水口付近は枯葉やゴミなどが溜まりやすいです。排水不良の原因にもなりますのでこまめに清掃することをお勧めします。

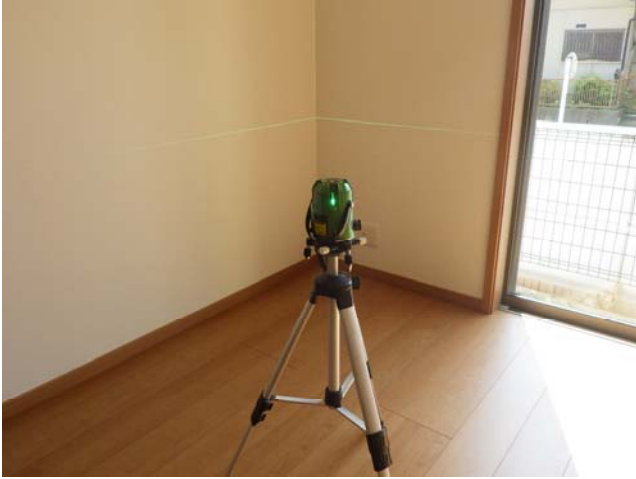
【室内】建物精度・傾斜

オートレーザを使って室内の水平・垂直精度を確認しました。全体的に良好な精度となっており、大きな誤差は見られませんでした。

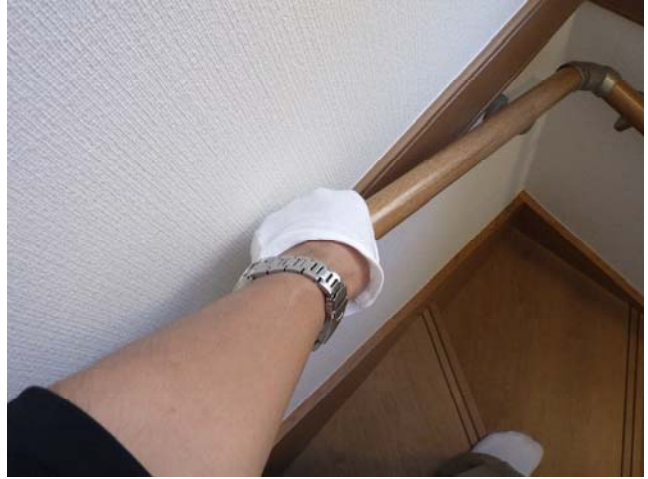
【室内】階段

階段の手すりの固定を確認しました。ぐらつきなどの不具合は見られませんでした。

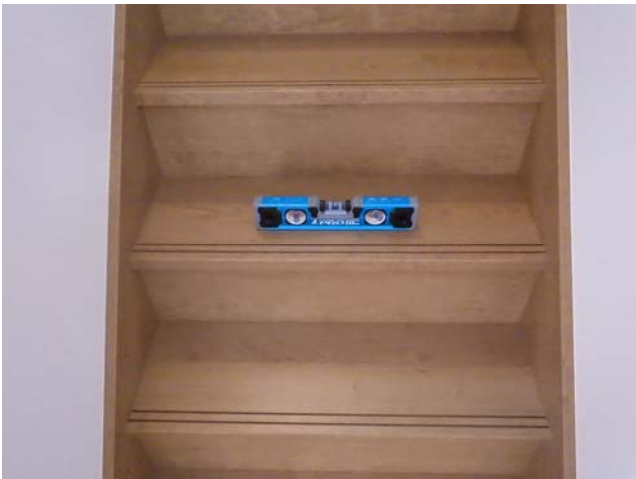
【室内】階段

階段の踏み面を水平器にて確認をしました。傾きなどの不具合は見られませんでした。

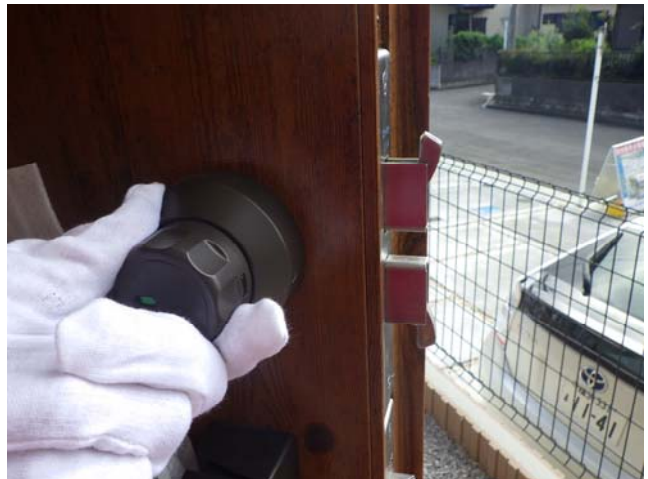
【室内】玄関ドア

ドア本体の動作確認をしました。スムーズに開閉され問題ありませんでした。またドア錠の作動状況を確認しました。錠の作動状況に不具合は無く、2ロックとなっていますので防犯上も有効になっています。

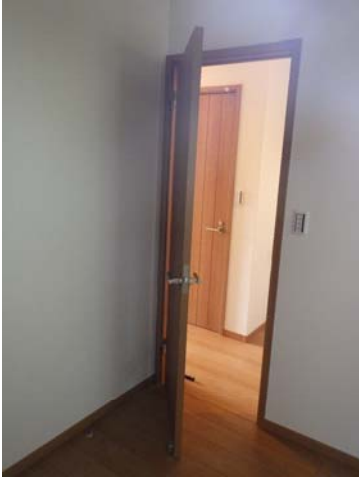
【室内】 建具

各扉建具の開閉確認を行いました。スムーズに開閉され問題ありませんでした。日常のメンテナンスでは画像のように45度位の開けていただき、自然に開く・閉まるなどの症状がありますと建具が傾いていることがあります。定期的に行っていただくとよいでしょう。

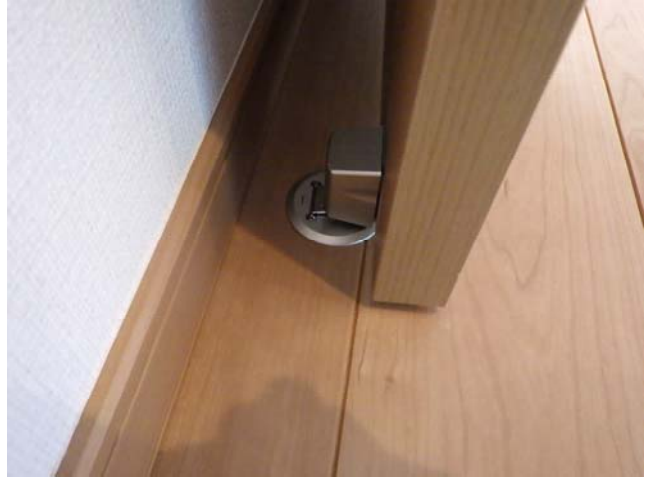
【室内】 建具

戸当りの確認を行いました。扉を開けた際にロックされ動作に問題ありませんでした。

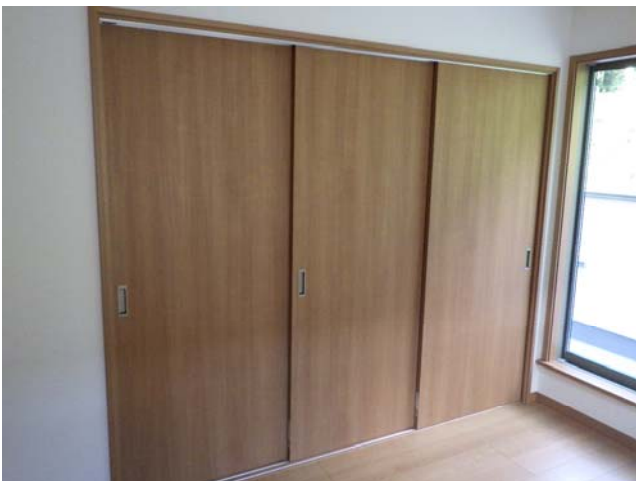
【室内】 建具

引き戸の開閉確認を行いました。スムーズに開閉され問題ありませんでした。

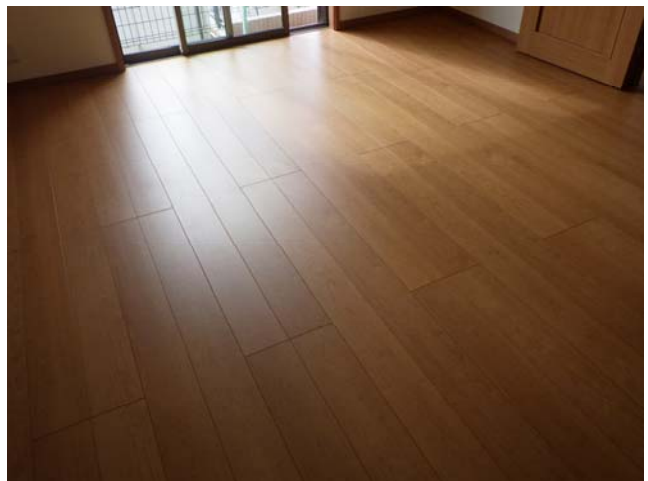
【室内】 床

全体的に床を確認しました。床鳴りなどの不具合は見られませんでした。

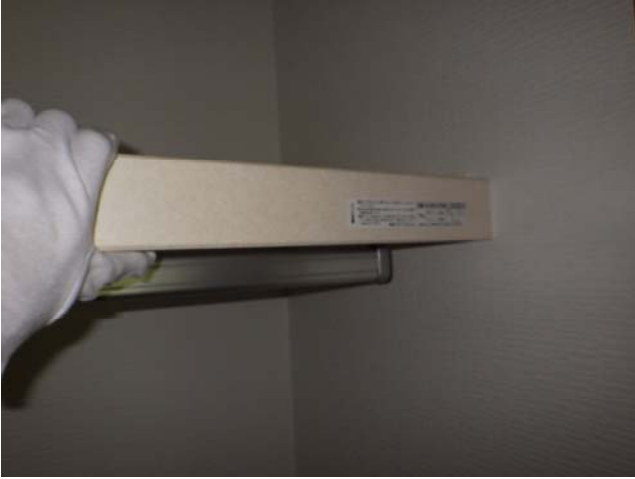
【室内】クローゼット内の棚
クローゼット内の棚の固定状況を確認しました。ぐらつきなどの不具合は見られませんでした。棚には積載重量がありますので、ご確認されると良いでしょう。

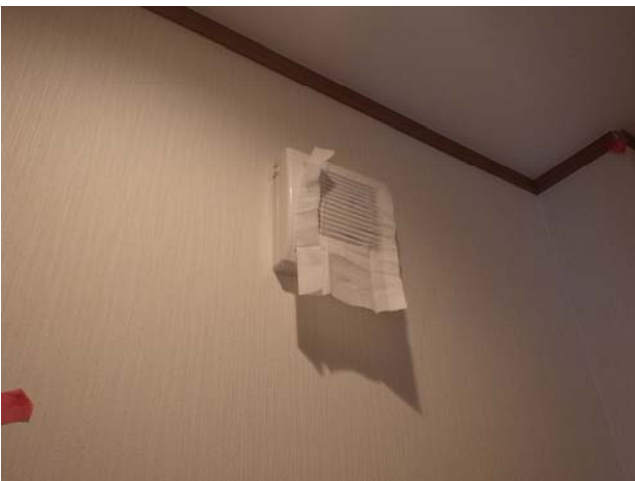
【室内】設備
換気扇の動作確認をしました。ティッシュペーパーが吸い付く程度の排気能力があることの確認ができました。問題ありませんでした。

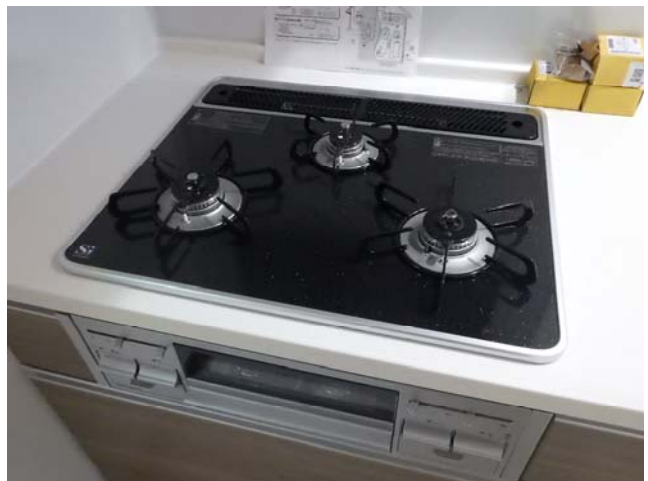
【室内】設備
ガスコンロについては当日、ガスが開栓されていないため確認できませんでした。ガス開栓時にガス会社から説明を受けてください。

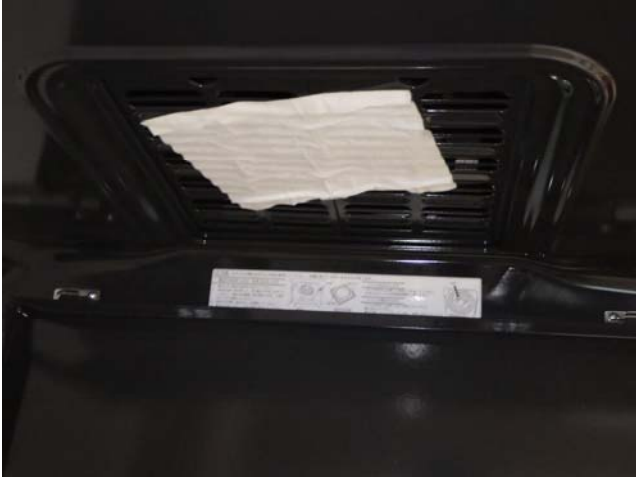
【室内】設備

換気扇の動作確認をしました。ティッシュペーパーが吸い付く程度の排気能力があることが確認できました。問題ありませんでした。

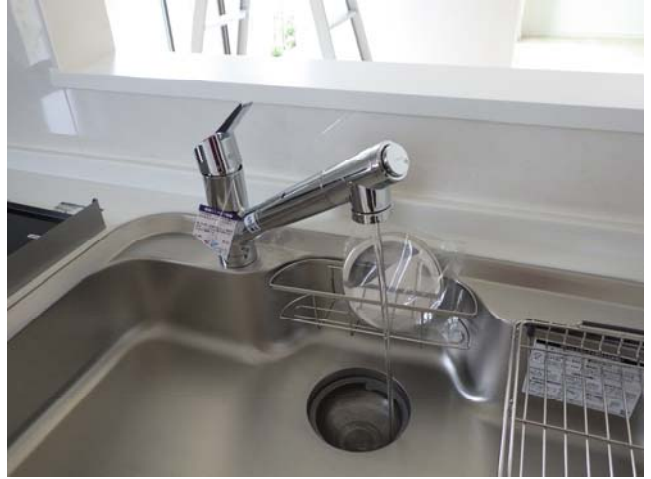
【室内】設備

キッチン流し台の通水状況を確認しました。つまりや異音などの不具合は見られませんでした。
(ガスが開栓されていないため、お湯の確認はできませんでした)

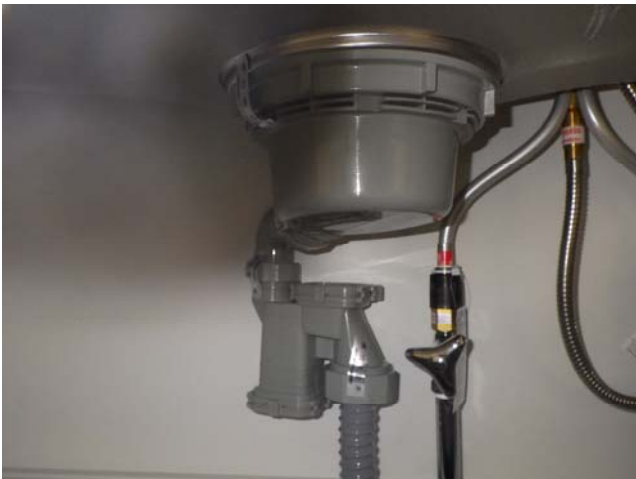
【室内】設備

キッチンの排水状況を確認しました。つまりや異音はなく、触診しましたが水漏れなどの不具合は見られませんでした。

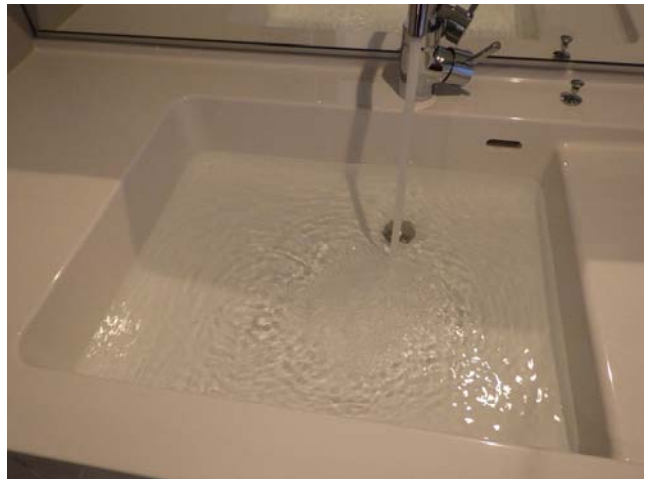
【室内】設備

洗面化粧台の通水状況を確認しました。つまりや異音などの不具合は見られませんでした。
(ガスが開栓されていないため、お湯の確認はできませんでした)

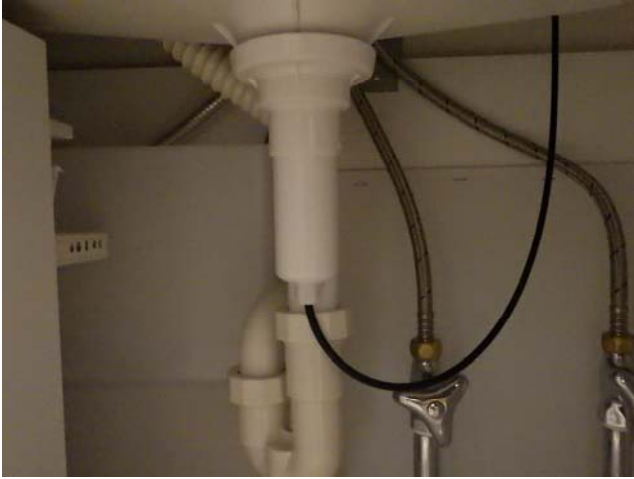
【室内】設備

洗面化粧台の排水状況を確認しました。つまりや異音はなく、触診しましたが水漏れなどの不具合は見られませんでした。

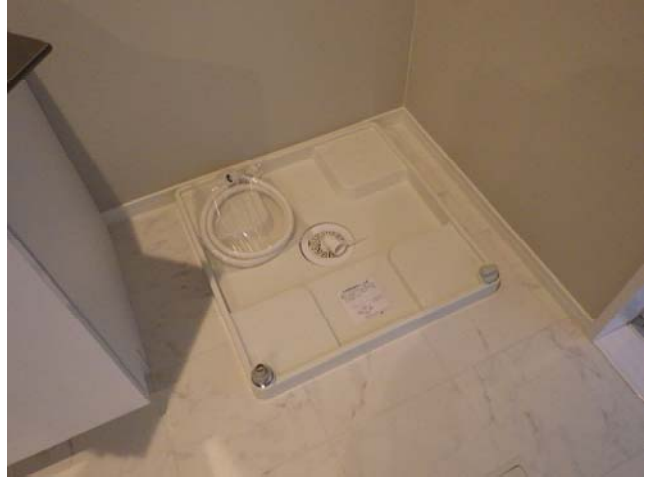
【室内】設備

洗濯機パンの固定状況を確認しました。グラつきなどの不具合は見られませんでした。なお洗濯機用水栓については確認をしておりませんので、お引渡し後、洗濯機接続の際に通水状況をご確認ください。

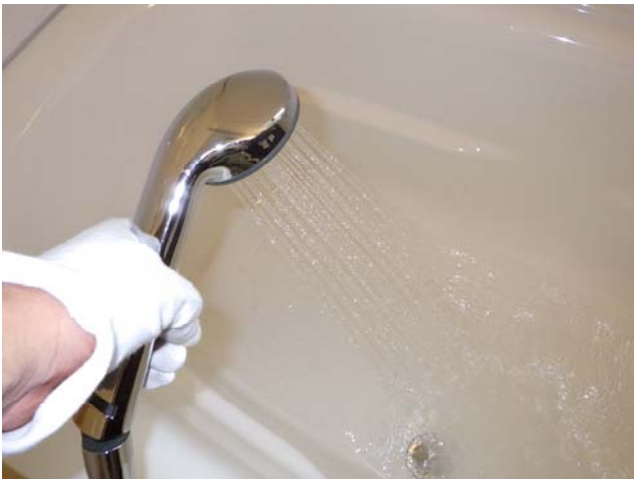
【室内】設備

ユニットバスシャワーの通水状況を確認しました。つまりや異音などの不具合は見られませんでした。
(ガスが開栓されていないため、お湯の確認はできませんでした。)

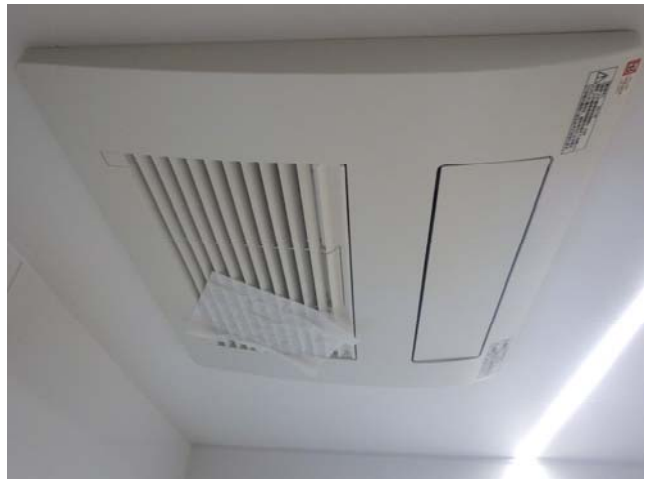
【室内】設備

換気扇の動作確認をしました。ティッシュペーパーが吸い付く程度の排気能力があることの確認ができました。問題ありませんでした。

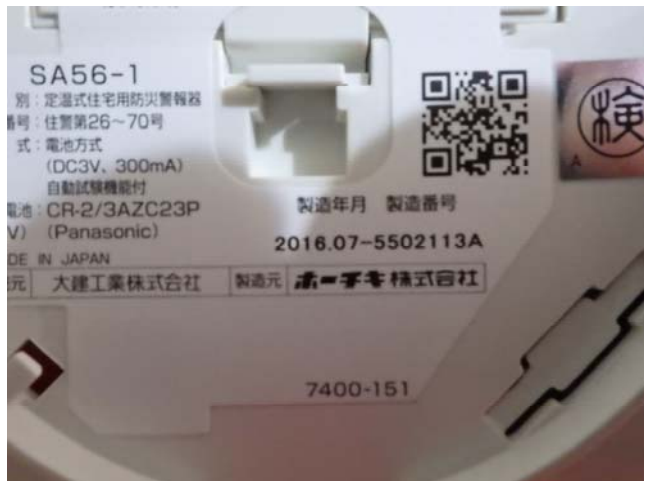
【室内】設備
住宅用火災警報器を取り外し製造年の確認をしました。2016年製でした。電池の寿命も概ね10年と推測されます。その時期になりましたら電池交換することをお勧めします。

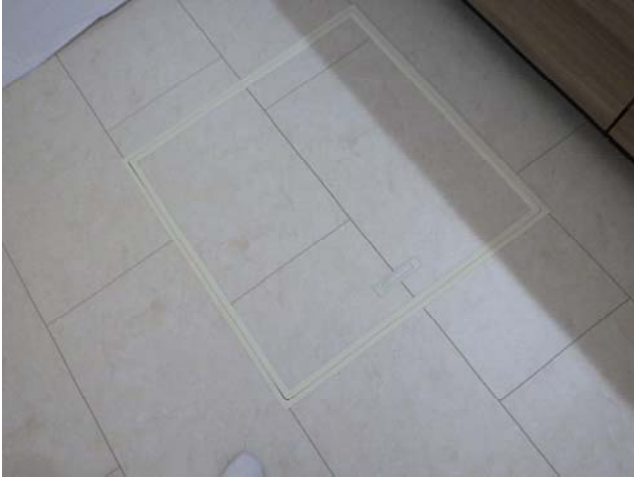
【床下】

キッチン床下点検口より進入し、目視可能な範囲で床下内部を全体的に確認しました。

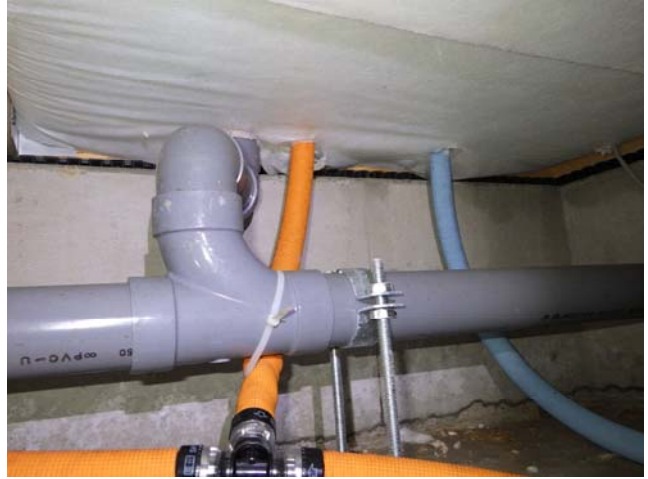
【床下】

キッチン排水管の様子です。周囲に水濡れ跡などの不具合は見られませんでした。

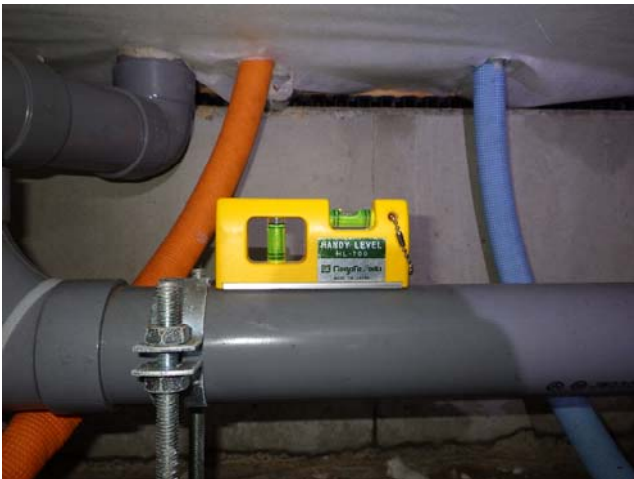
【床下】

キッチン排水管の傾斜を確認しました。勾配が水上から水下（左から右）へ適切につけられていました。また周囲に水漏れを疑う水溜りなどはありませんでした。

（写真は排水管の勾配を確認する水平器です）

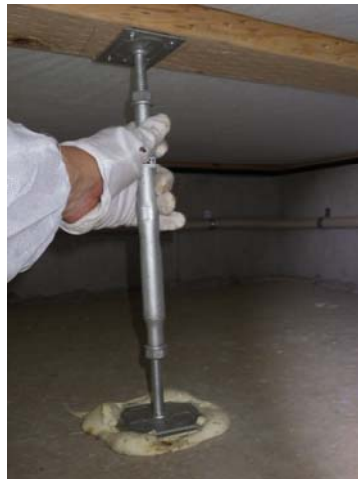
【床下】

大引材を支える鋼製束の固定状況を確認しました。確認を行った箇所にぐらつきやボルトのゆるみなどの不具合は見られませんでした。

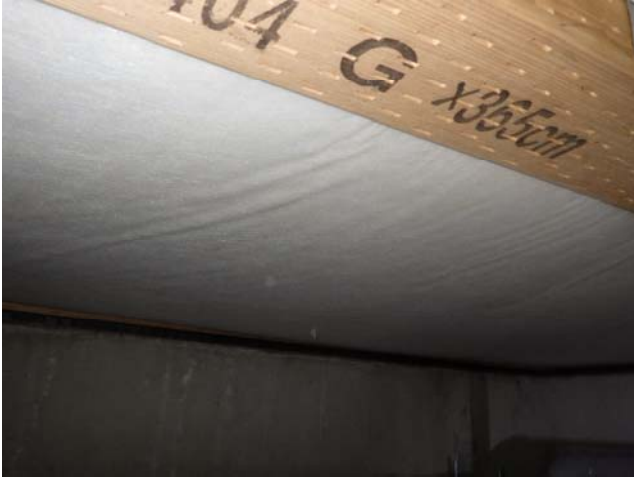
【床下】

断熱材の設置状況を確認しました。確認できた範囲において、全体的に丁寧な施工がされており、脱落や隙間等の不具合は見られませんでした。

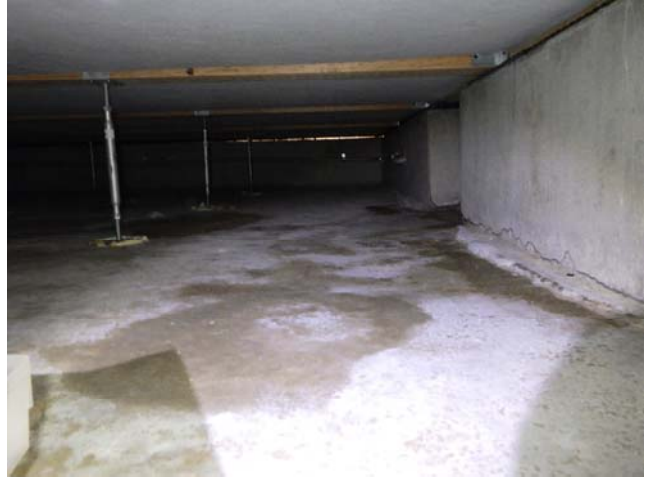
【床下】

基礎底盤（床部分）基礎立上り部分ともに確認できた範囲で指摘箇所以外にひび割れなどの不具合を疑う形跡はありませんでした。

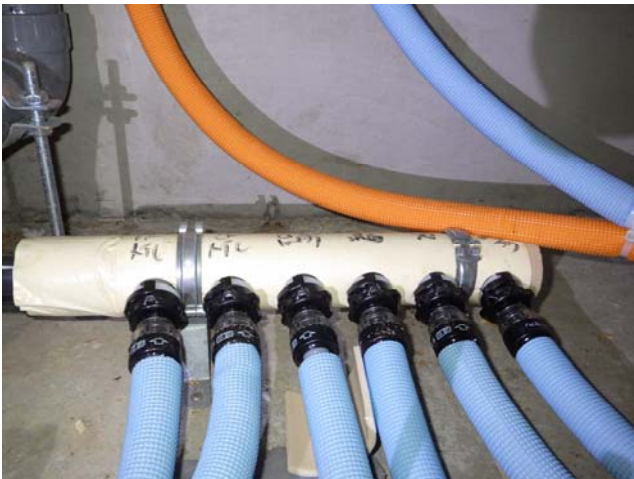
【床下】

給水管はヘッダー工法となっており、水圧の安定やメンテナンスのしやすさ等のメリットがあります。給水ヘッダーの状態に問題は見られませんでした。

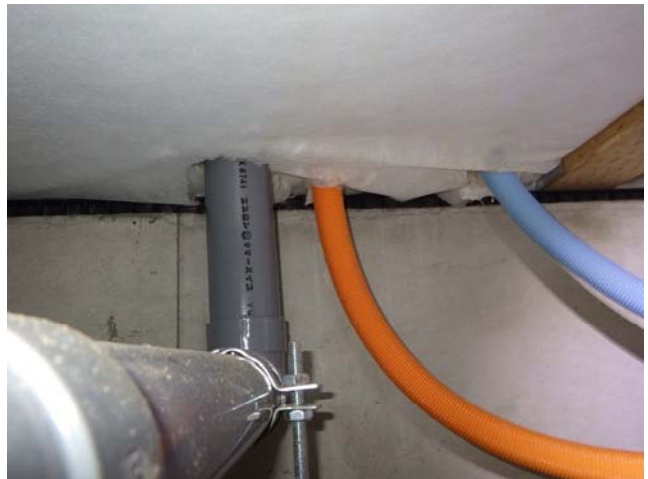
【床下】

洗面化粧台排水管の様子です。周囲に水濡れ跡などの不具合は見られませんでした。

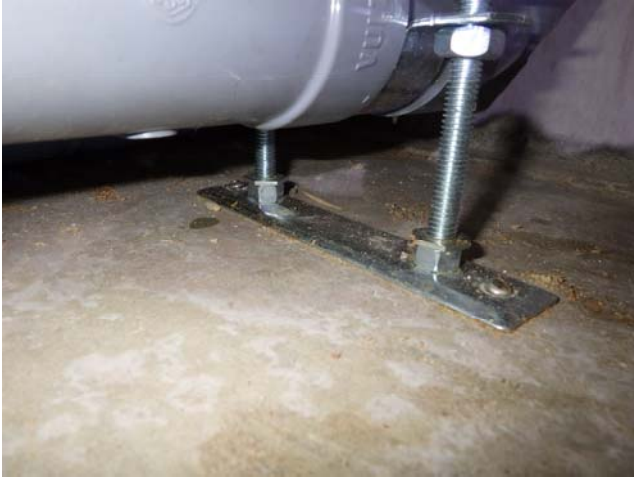
【床下】

排水管支持金物の固定状況を確認しました。釘でしっかりと固定されていました。問題ありません。

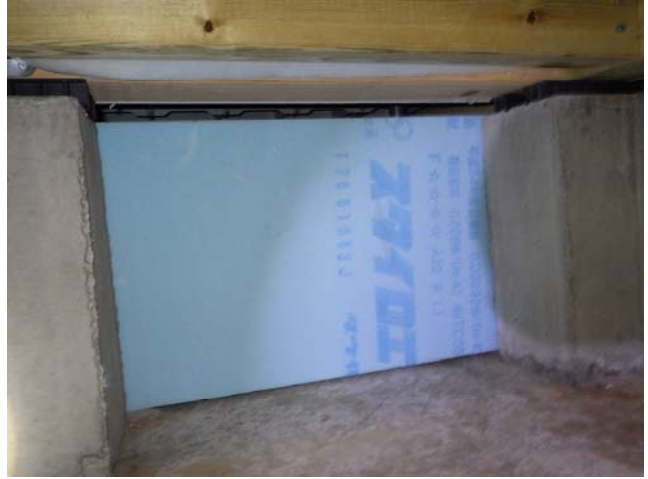
【床下】

ユニットバス下付近には断熱材で区画されていました。断熱性能に配慮された仕様です。

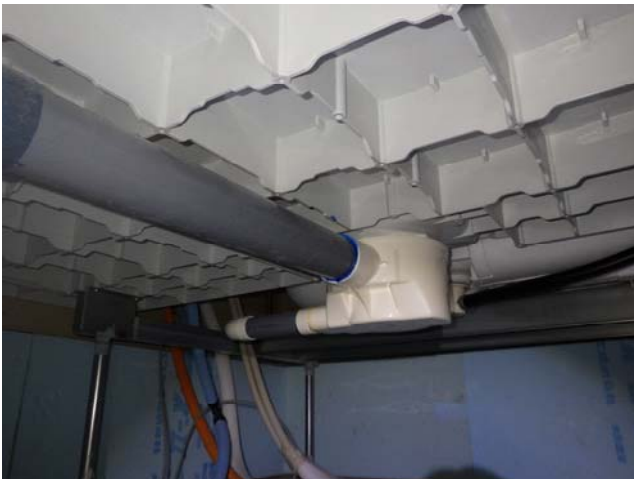
【床下】

ユニットバス下、排水管の様子です。周囲に水濡れ跡などの不具合は見られませんでした。

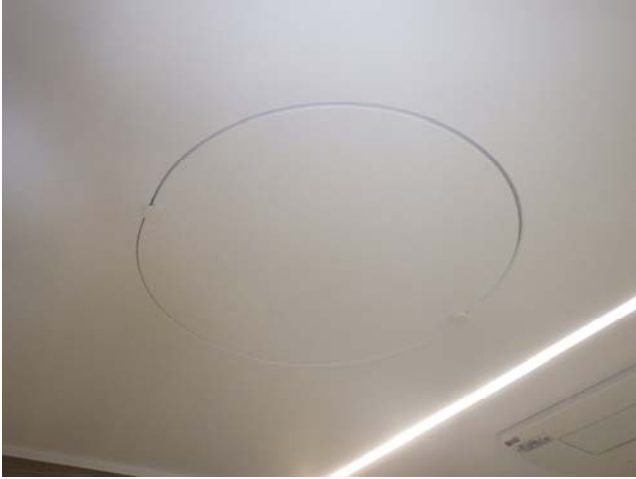
【浴室天井裏】

浴室天井点検口から天井裏内部を目視にて確認しました。

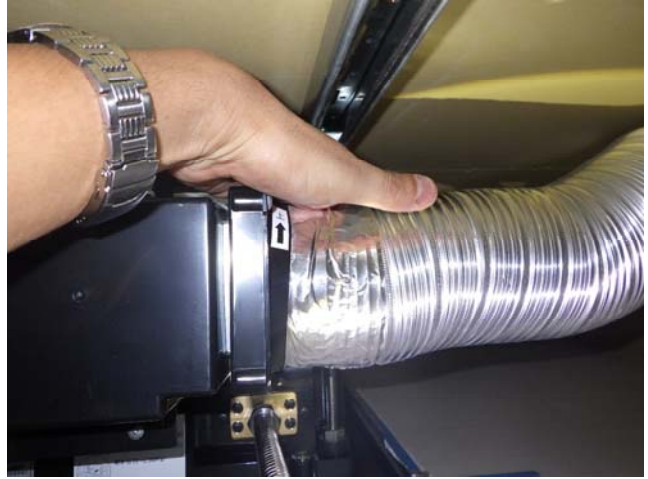
【浴室天井裏】

浴室換気扇の換気ダクトの様子です。ダクトの接続部に気流漏れを疑う、すき間等はありませんでした

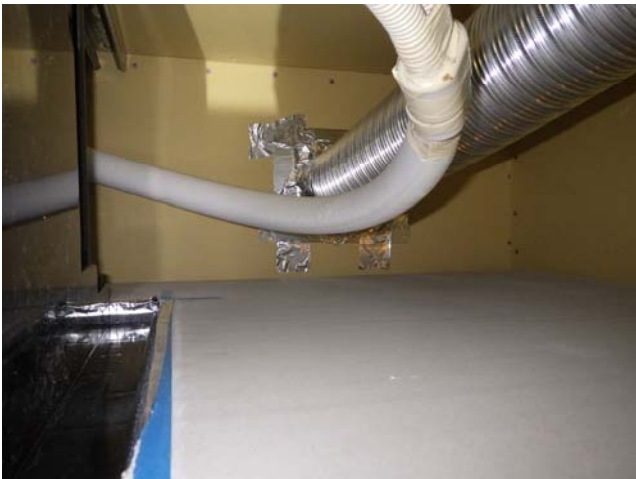
【浴室天井裏】

外壁貫通部分を確認しました。すき間など不具合はなく、丁寧に施工されており問題ありません。

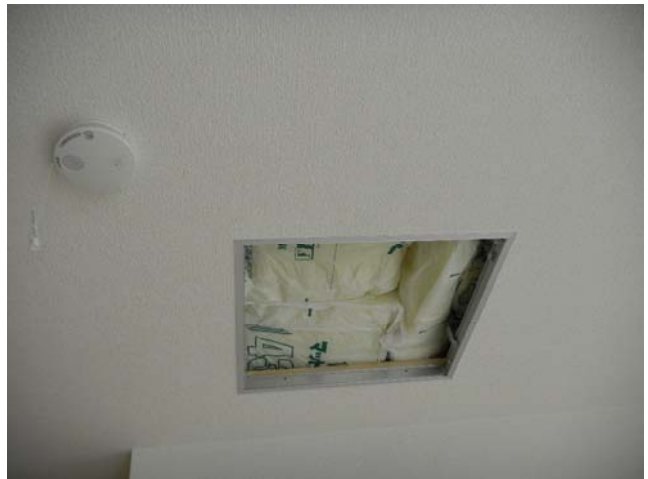
【屋根裏】

2階天井点検口より進入し屋根裏内部を確認しました。

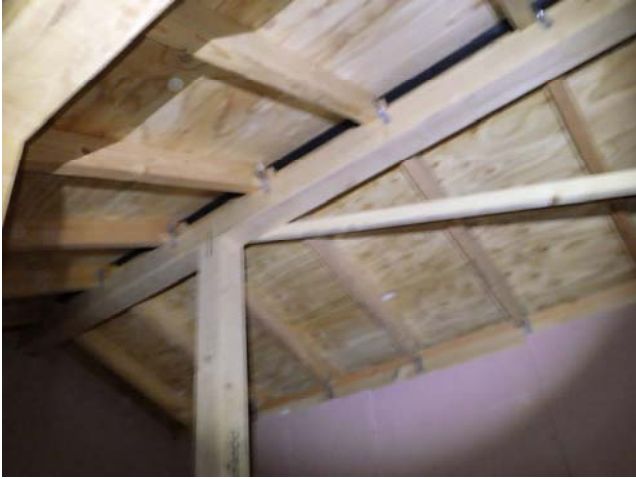
【屋根裏】
棟付近の様子です。周囲に水濡れ跡などの不具合は見られませんでした。

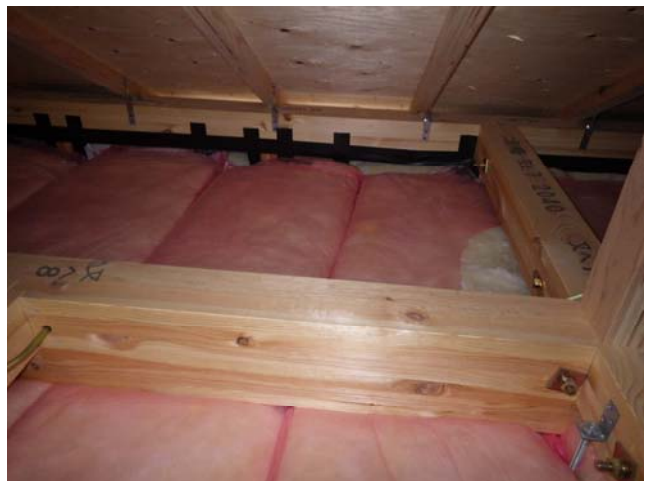
【屋根裏】
天井面断熱材の様子です。隙間などの不具合は見られませんでした。
